**RESTAURATION DU PIGEONNIER
DU CHÂTEAU DE MEAUCE
58470 SAINCAIZE-MEAUCE
2021 - 2024**

Maître d'œuvre : TREMPLIN Homme et Patrimoine

Projet de restauration du colombier

D'après le diagnostic réalisé par : Eugène Architectes du Patrimoine & Cabinet Philippe Machefer, économistes de la construction

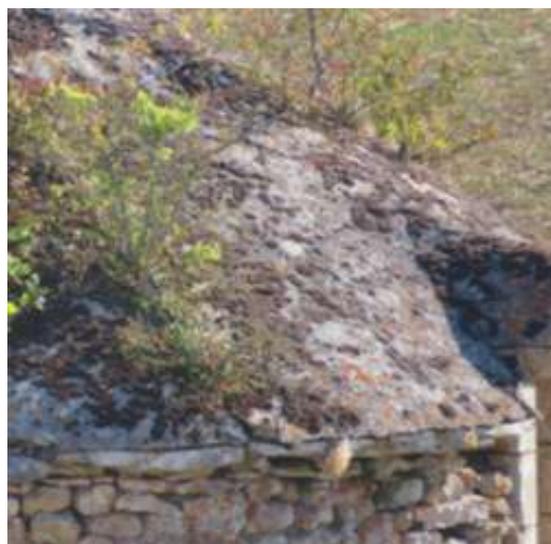
Détail de la couverture. Des arbustes se développent dans les fissures de la chape, contribuant à les élargir.

La chape en ciment qui couvre le colombier est vétuste. Des végétaux, pour la plupart au stade arbuste, se développent dans les fissures de la chape. Le développement racinaire élargit les fissures et fait ponctuellement éclater la chape, altérant encore son étanchéité. De nombreuses mousses se développent sur la chape, maintenant sur celle-ci une atmosphère humide.

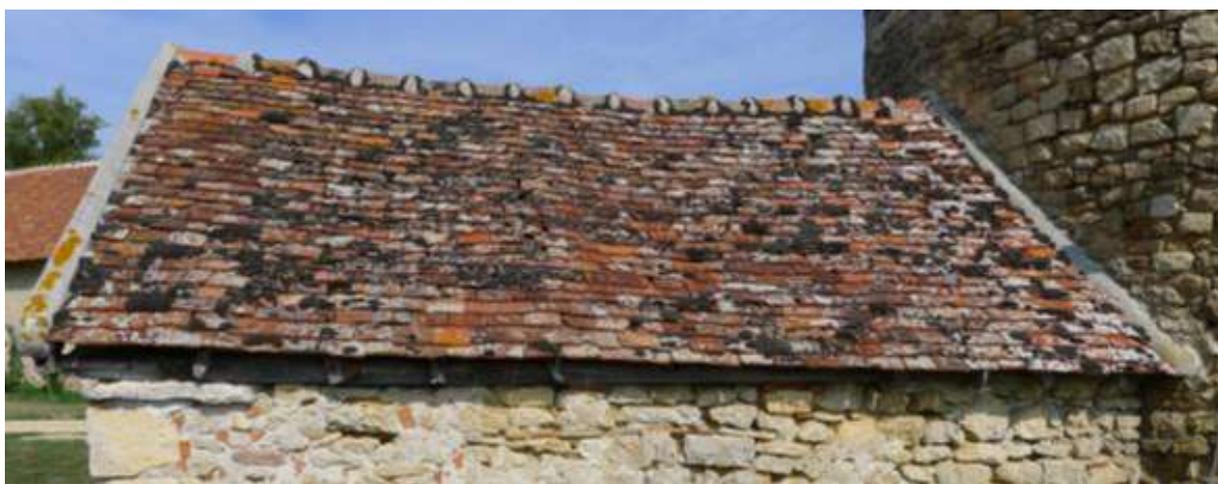
La couverture en tuile plate de l'édicule d'accès à la cave est à bout d'usage. De nombreuses tuiles sont cassées ou manquantes. La couverture a été repiquée plusieurs fois. Des lichens et des mousses s'y développent. La charpente a fait l'objet de consolidations récentes : les chevrons ont été doublés ou remplacés en sapin. Le liteauage présente de nombreuses marques d'humidité.

Vue de la couverture de l'édicule, à bout d'usage.

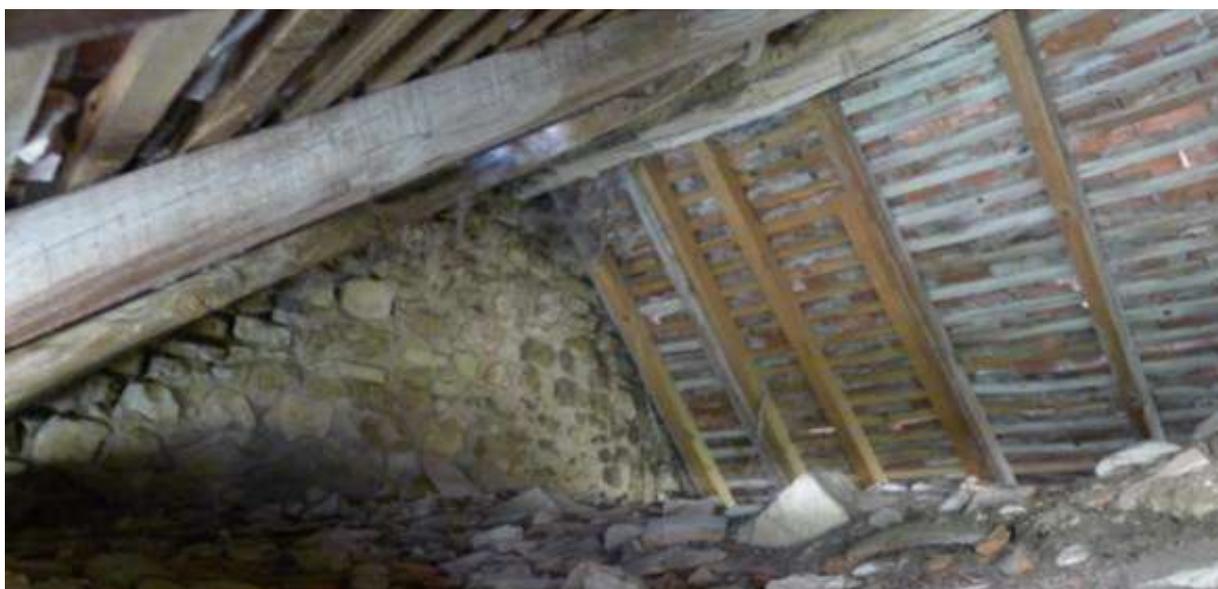
Vue de la charpente de l'édicule. Les chevrons ont été récemment doublés en sapin. Les liteaux présentent de nombreuses marques d'humidité.

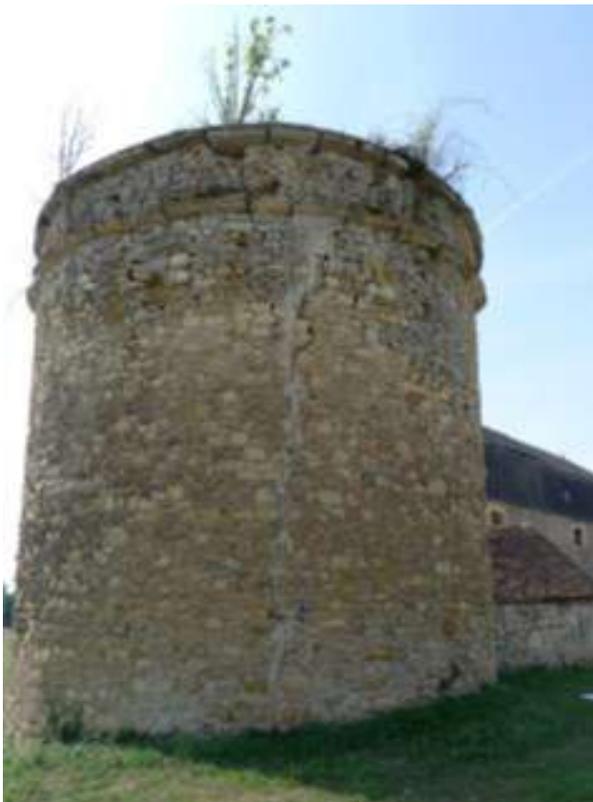
Quelques vestiges d'enduit ponctuels indiquent que celui-ci a en quasi-totalité disparu. Plusieurs fissures verticales résultent d'une exposition continue aux intempéries des parements et des infiltrations depuis la couverture vétuste : les maçonneries lessivées sont désorganisées. Plusieurs fissures ont été rebouchées au ciment (milieu XXe siècle) et se sont réouvertes, indiquant que l'altération est active.

Vue du colombier, côté Ouest. Les joints sont vidés en partie haute. La fissure qui marque toute la hauteur du parement, anciennement bouchée au ciment, est réouverte.

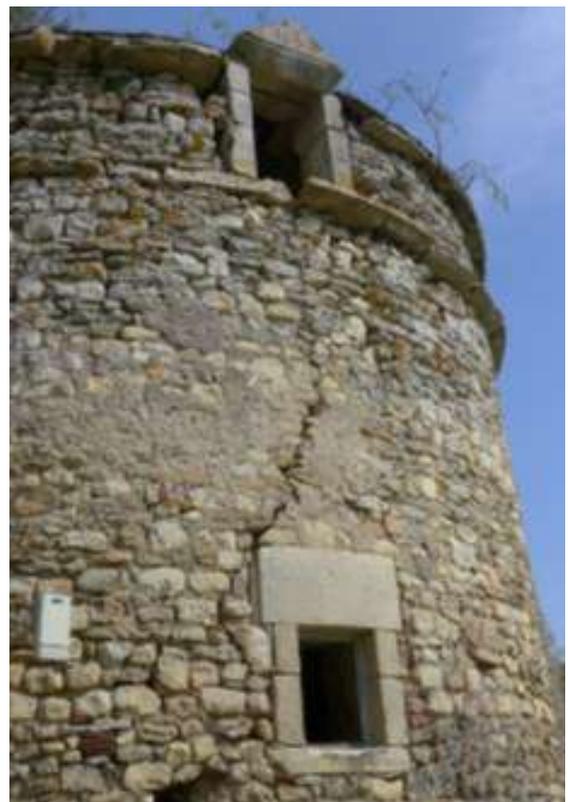
La corniche et le bandeau en pierre sont en très mauvais état : les pierres sont fracturées, cassées, manquantes.

Détail du colombier, côté Est. Fissure au droit du linteau (de rempli ?) Corniche et bandeau: nombreuses pierres cassées et épauprées

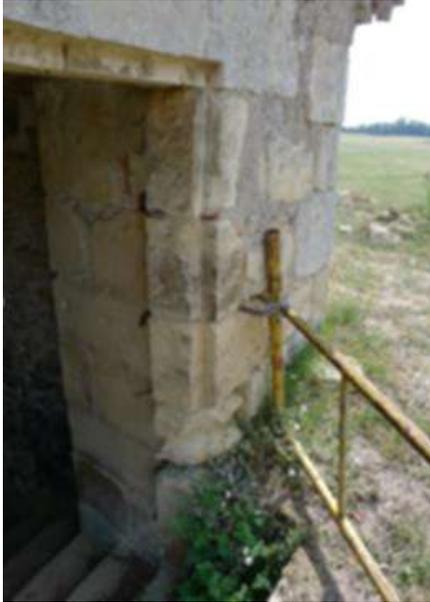
Les encadrements des trois baies du colombier sont en bon état. En revanche, les piédroits en pierre de taille de la porte d'accès à l'édicule sont très érodés.

Détail de la baie d'accès à l'édicule. Le piédroit est très érodé en partie basse (importante perte de matière).

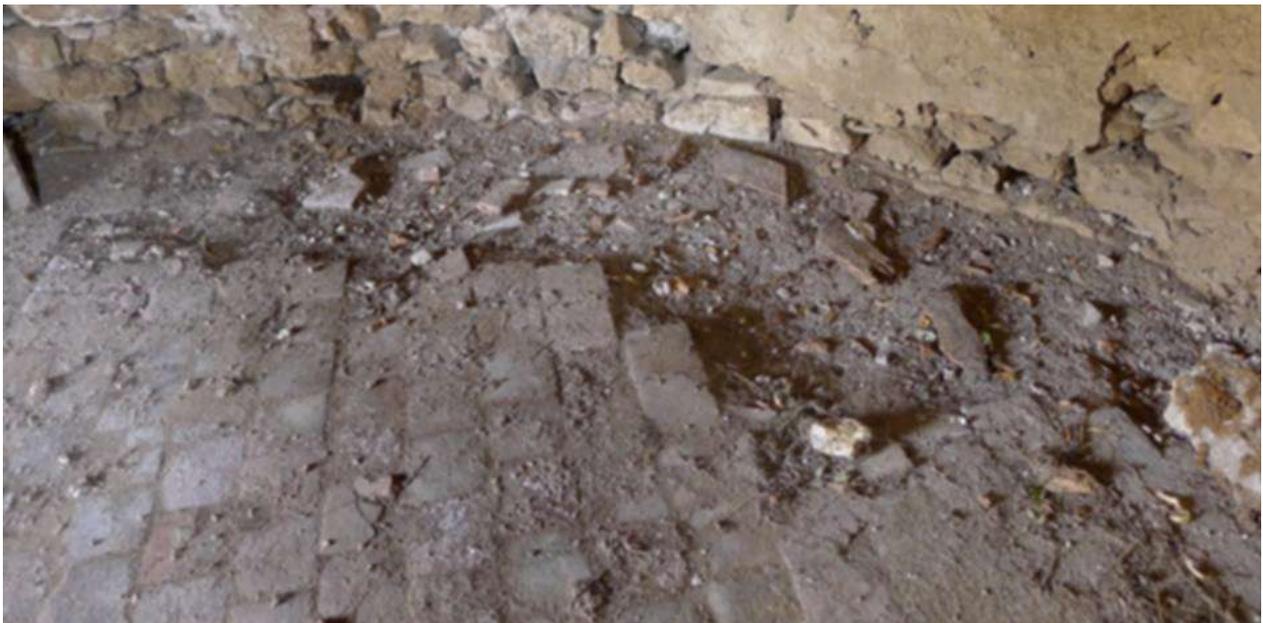
Le sol du colombier en carreaux de terre cuite est en très mauvais état et a fait l'objet de plusieurs réparations disgracieuses. De nombreux carreaux sont manquants, cassés ou déchaussés.

Détail du sol en carreaux de terre cuite du colombier, en très mauvais état.

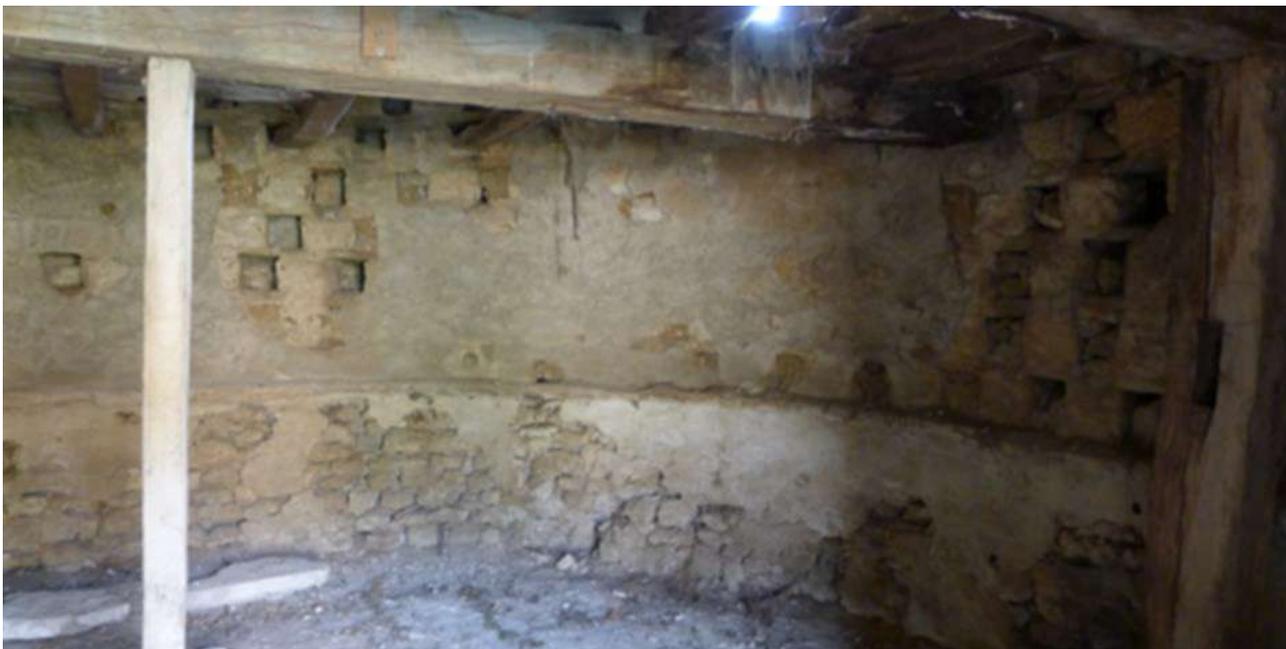
Les élévations intérieures du niveau RDC, sous le plancher intermédiaire, sont en mauvais état. L'enduit au ciment du soubassement est très lacunaire. La maçonnerie de moellons au jour est déjointoyée et présente plusieurs manques.

L'enduit au ciment des boullins au droit du soubassement est également très lacunaire. Les boullins au niveau RDC ont pour la plupart étaient comblés par des petits moellons.

Vue des élévations intérieures du niveau RDC. Le soubassement est très altéré (remontées capillaires). L'enduit au ciment qui couvre les boulins est très lacunaire.

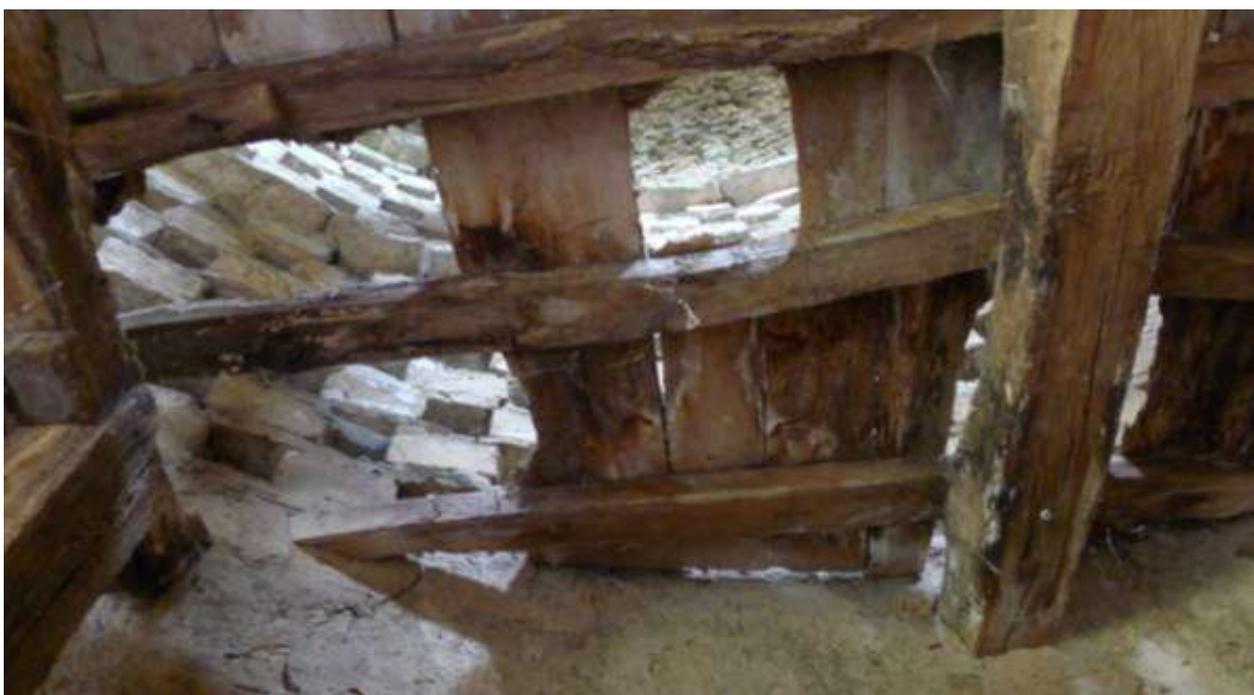
Le plancher intermédiaire en bois est en très mauvais état. Les solives, grossièrement fichées dans les boulins, sont très altérées par l'humidité. Les deux poutres sont étayées par des poteaux. L'arbre à pivot, ancien support de l'échelle (disparue), n'est pas en bon état. Les poutres hautes sont altérées par l'humidité et l'une d'elles est manquante.

Détail du plancher intermédiaire en bois, très altéré par l'humidité.

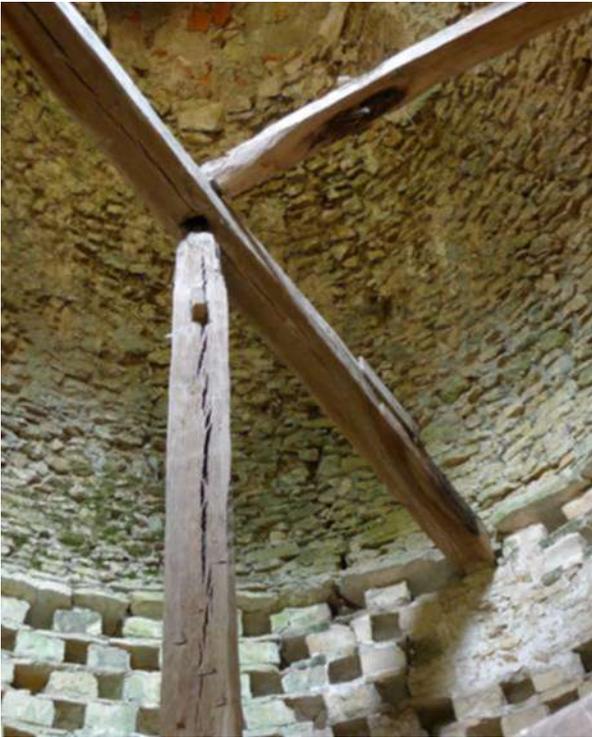
Détail de la partie haute de l'arbre à pivot. Les bois sont altérés par l'humidité. L'une des poutres hautes est manquante.

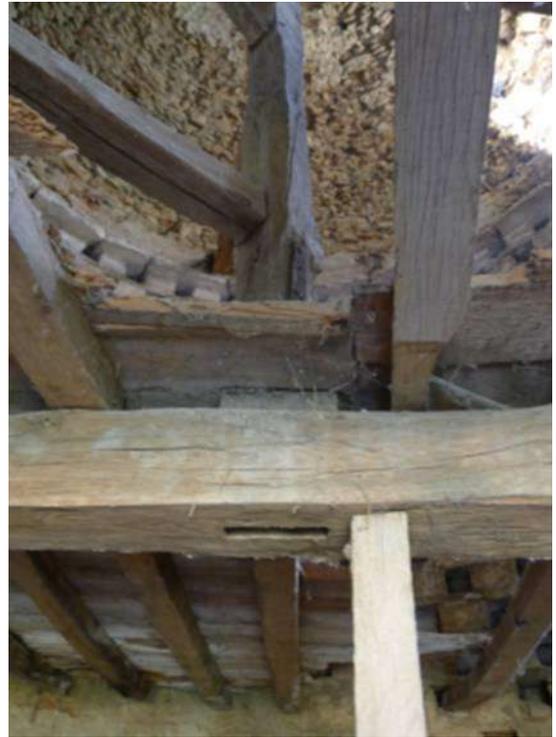
Détail de la base de l'arbre à pivot. Le poteau qui reprenait la poutre du plancher au droit de l'arbre a disparu (mortaise visible). Un poteau de faible section désaxé par rapport à l'arbre a été mis en renfort.

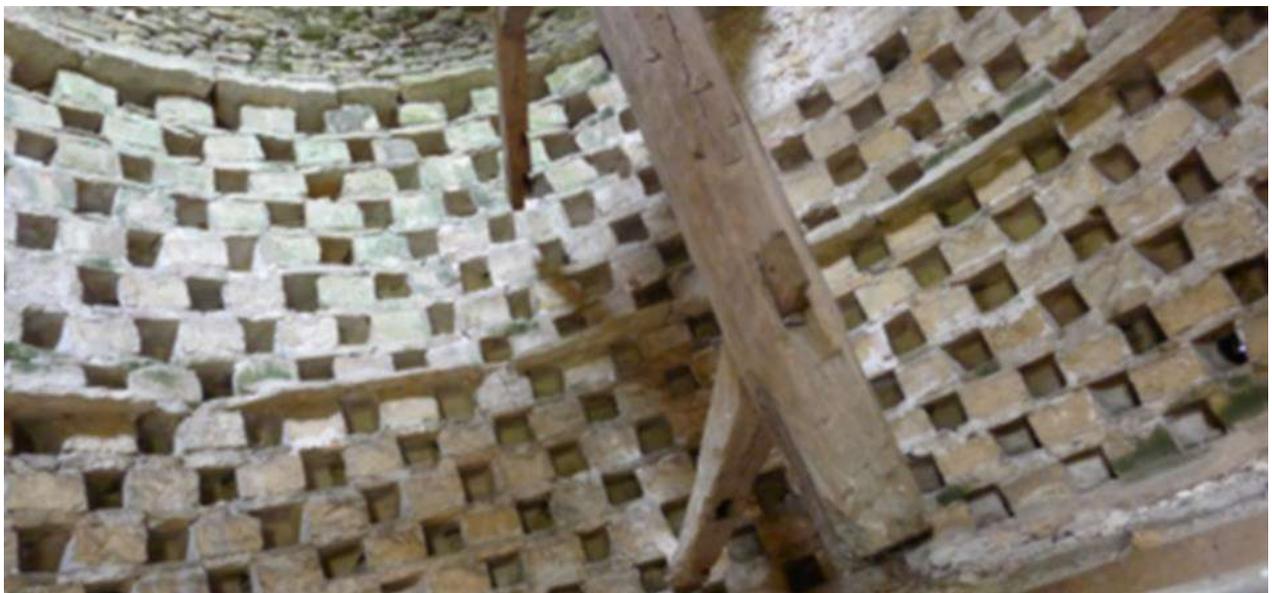
Au niveau supérieur, au-dessus du plancher, les boulins en pierres taillées et laves sont en bon état général. Ils sont toutefois encrassés et ponctuellement ragrésés. Les deux bandeaux en lave présentent plusieurs laves cassées ou fissurées. L'intrados de la coupole maçonnée a fait l'objet de nombreuses réparations. Elle est déjointoyée, son enduit est très lacunaire et présente plusieurs racines de végétaux se développant à l'extérieur et ayant percé la chape. L'ancien oculus est comblé par un agrégat de tuiles cassées, petits moellons et mortier.

Vue des boulins au-dessus du plancher intermédiaire. Bon état général. Les bandeaux en lave présentent plusieurs casses et manques.

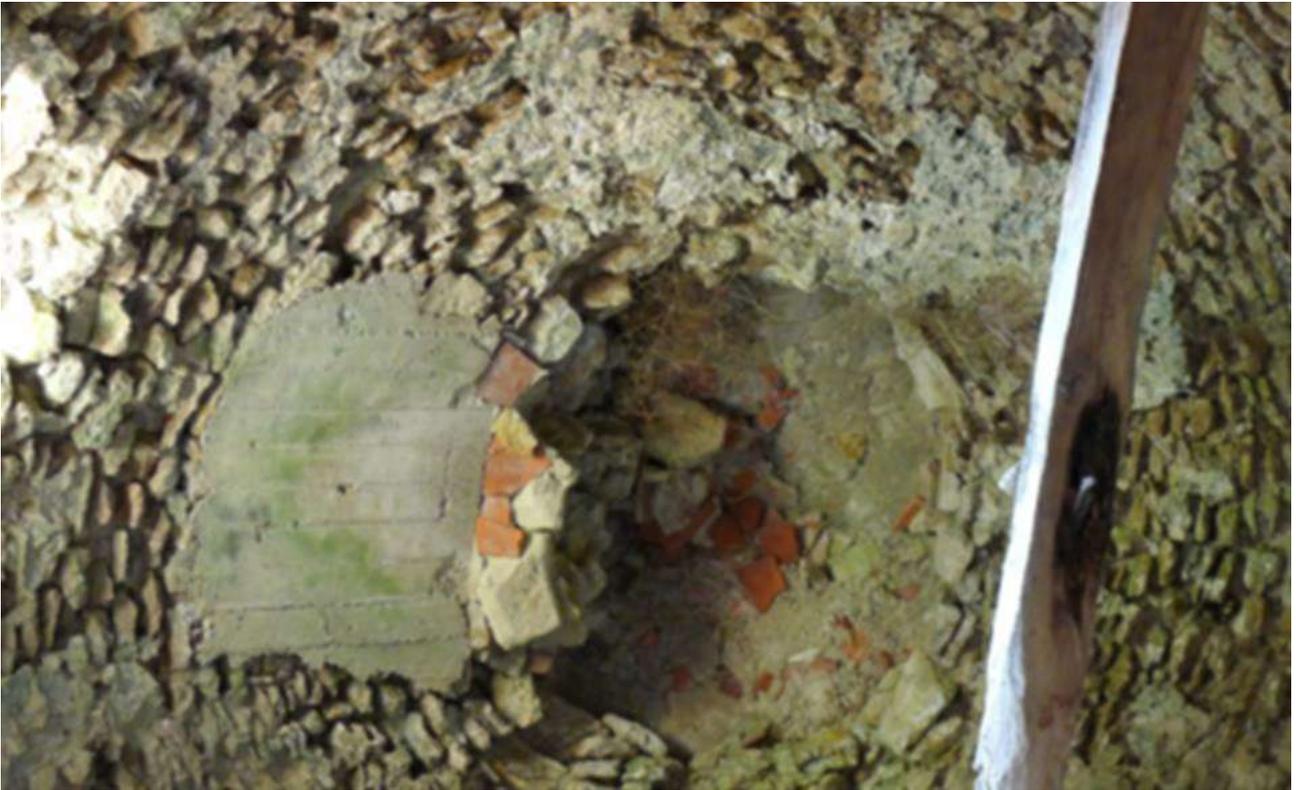
Détail de la partie supérieure de l'intrados de la coupole, altérée par l'humidité. Réparations (début XXe siècle ?) au ciment. Vestige de l'ancien oculus.

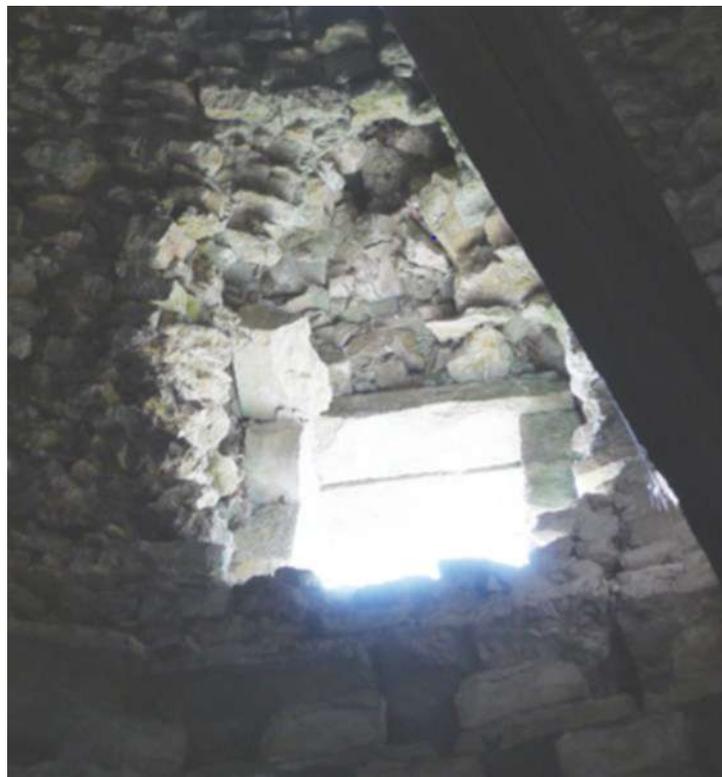
Détail de l'ébrasement de la lucarne. L'arrière-linteau en pierre est fracturé. A droite, l'encorbellement portant l'arrière-linteau est manquant.

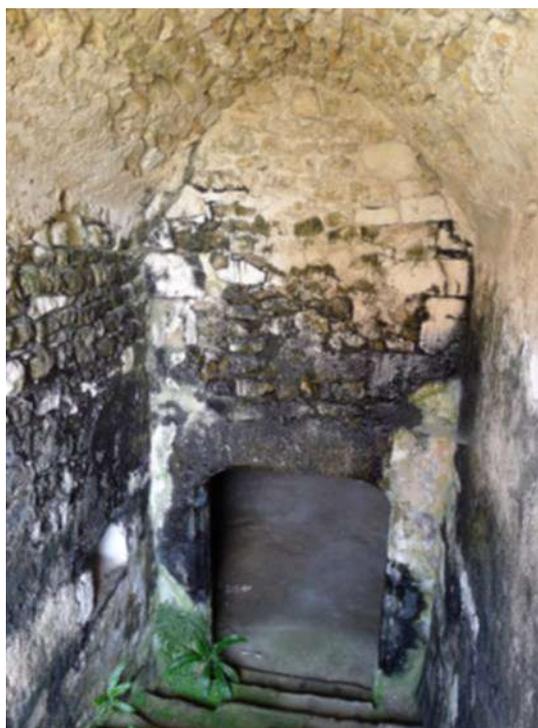
Les parements de l'escalier d'accès à la cave (édicule) sont couverts d'une substance noire collante non identifiée (mazout ? mousses ?...) et d'algues vertes. La voûte est déjointoyée.

Vue de l'escalier d'accès à la cave (édicule), atmosphère humide. Les parements sont couverts d'une substance noire non indentifiée (mazout ? mousses ?...). L'enduit sur les parements est très altéré par l'humidité. La voûte est déjointoyée.

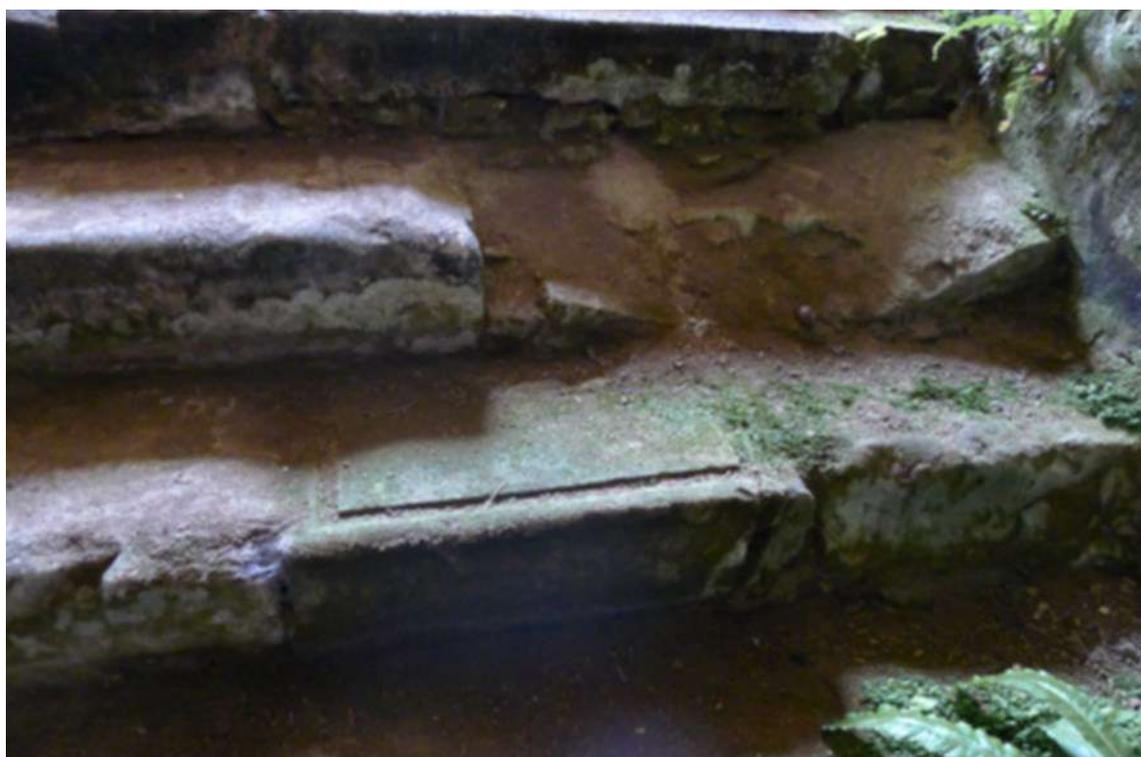
L'escalier est en mauvais état, notamment en partie basse : plusieurs marches sont cassées et irrégulières. Les parements de la cave présentent des marques d'humidité et du salpêtre. L'enduit au ciment qui couvre voûte et élévations est lacunaire.

Détail de l'escalier, très altéré par l'humidité. A droite, marche en pierre manquante. Au centre, la ciselure périphérique de la marche indique qu'il s'agit d'un élément de remploi (ou réparation ?).

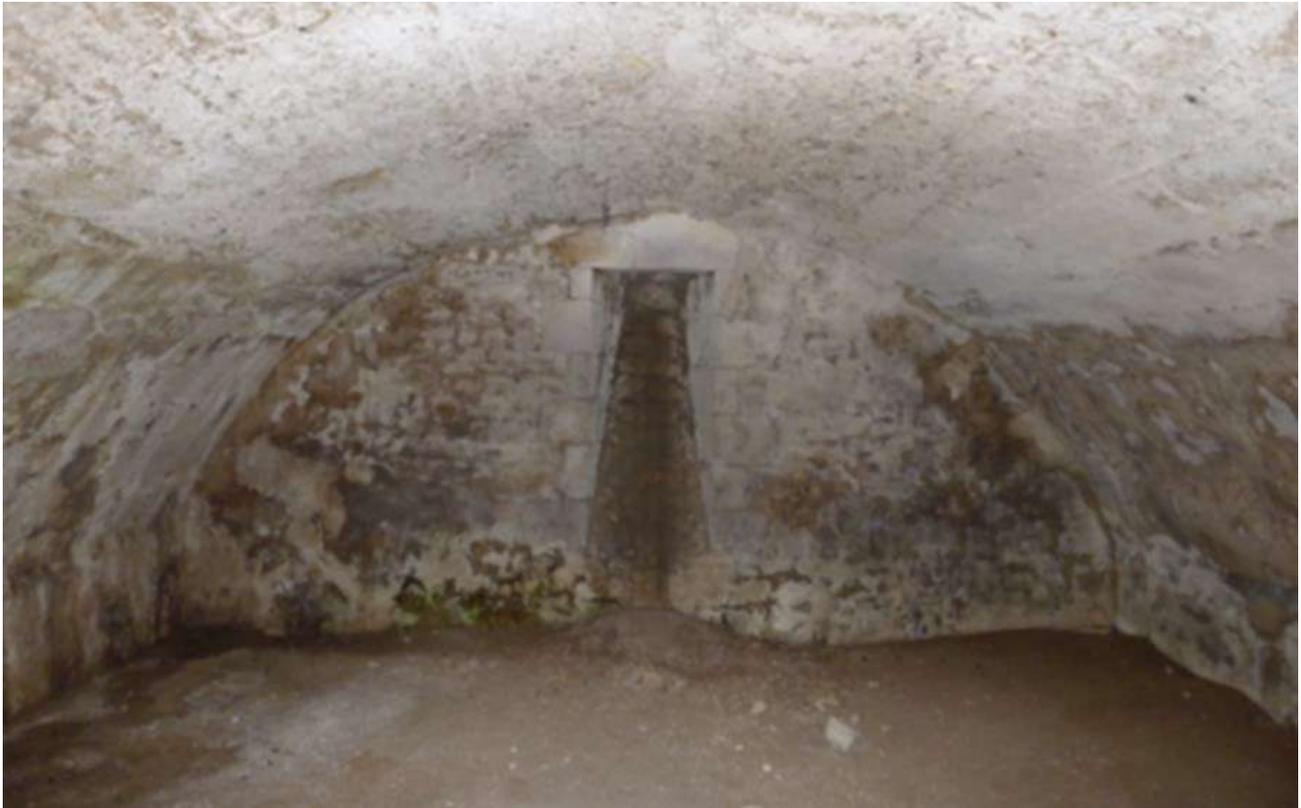
Vue de la cave, côté soupirail (Nord). Les parements sont altérés par l'humidité.
