RESTAURATION DU LAVOIR DE CUET

FUISSÉ

Etat des lieux :

Les Travaux :

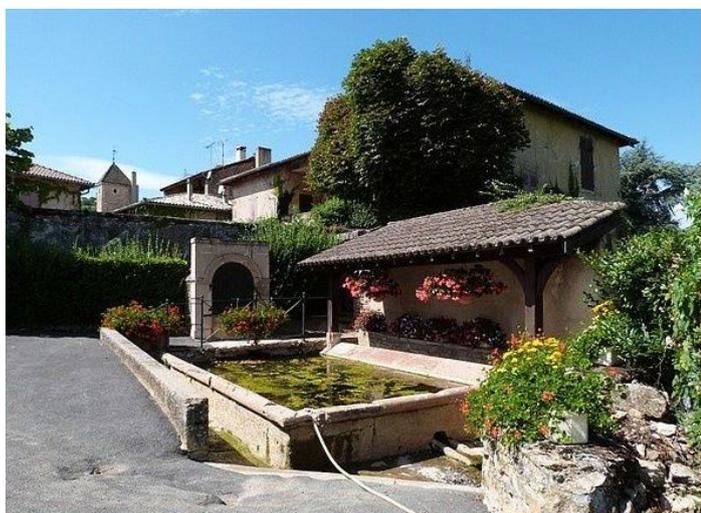
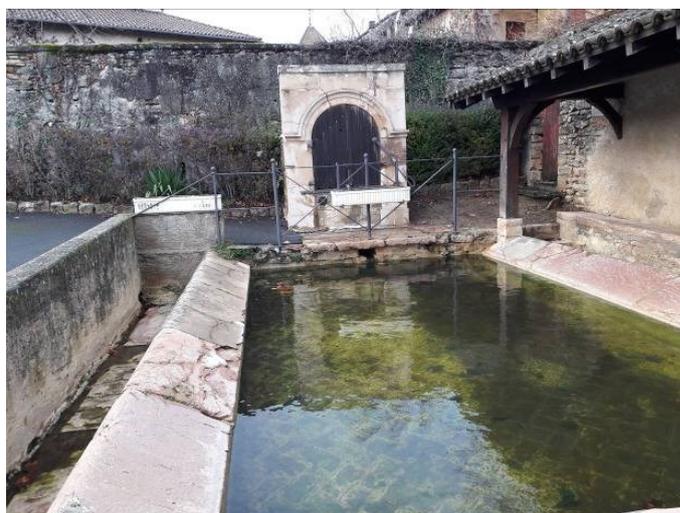
La fontaine se présente sous la forme d'un édifice adossé à un mur de séparation fait de deux murs en pierres maçonnées et surmonté d'un toit en pierre, deux pans, recouvert d'un enduit et précédé d'une façade en bloc de pierres de taille (calcaire local) dans laquelle est ménagée une ouverture en plein cintre moulurée. La partie basse est fermée par un mur maçonné et enduit avec un décor de faux joints.

La plupart des pierres constituant cette façade se délite et plus particulièrement les pierres posées verticalement qui ont été utilisées en délit, d'autant plus fragilisées qu'elles ont été percées pour recevoir des ancrages métalliques.

Les maçonneries arrières et la toiture semblent avoir moins souffert, mais sont recouvertes de lichens et ont été salies par la pluie et la végétation périphérique.

Nettoyage complet des maçonneries à l'eau et à la brosse douce,
Piquetage de l'ensemble des joints de maçonnerie,
Reprise de l'ensemble du jointoyage à la chaux hydraulique naturelle,
Consolidation par gougeonnage (gougeons inox et scellement chimique) des pierres taillées,
Dépose et repose par scellement chimique des pièces métalliques après traitement au convertisseur de rouille,
Reprise de l'enduit en faux joints sur la partie basse de l'ouverture.

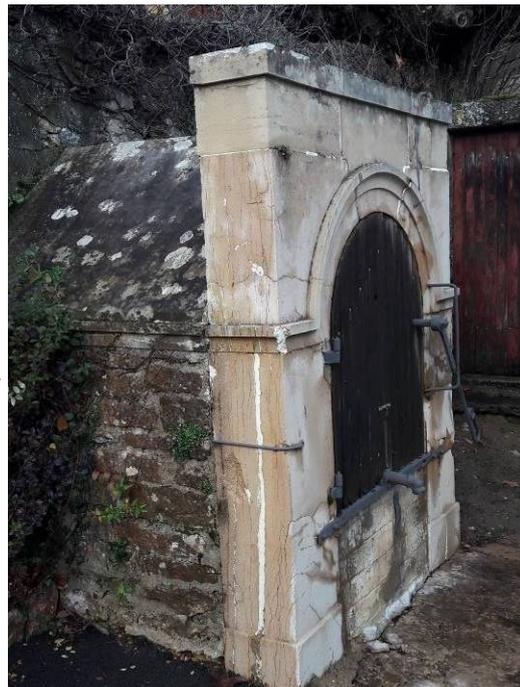
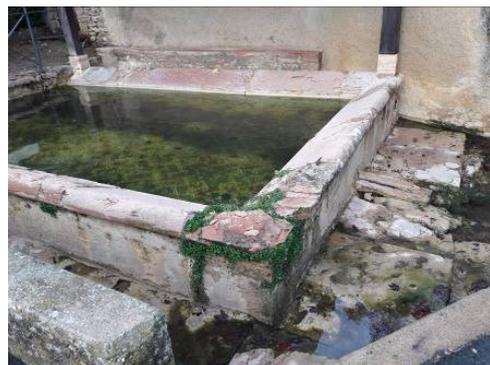
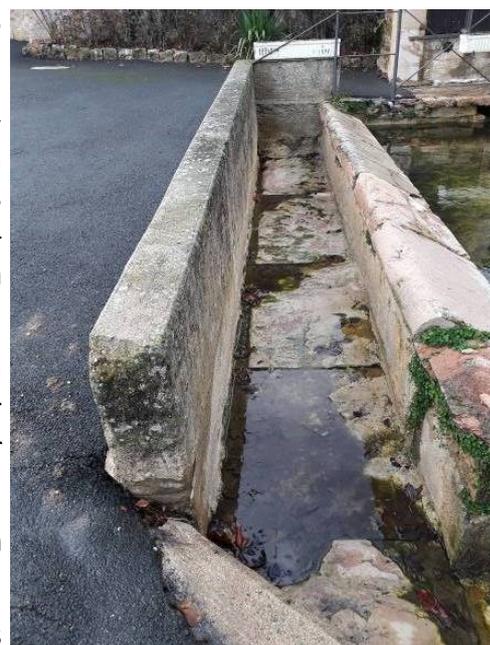
Le lavoir, alimenté par la fontaine est composé d'un bassin rectangulaire au fond dallé dont les pierres à laver, sur trois côtés, prennent appui sur un muret de pierres maçonnées et enduites qui n'est plus totalement étanche en raison de la dégradation de l'enduit.

L'état de conservation des pierres à laver varie entre des pierres relativement bien conservées malgré l'apparition des premières fissures, de pierres ayant déjà reçu des restaurations qui n'ont pas toujours résisté au temps et enfin de pierres en très mauvais état.

Le bassin est entouré d'un sol dallé, sur trois côtés, dont certaines sont très usées, ce qui ne permet plus un écoulement régulier de l'eau qui, retenue, provoque des flaques qui érodent lentement le sol.

Au nord, le mur porte un auvent appuyé sur deux piliers en bois reposants sur des pierres scellées aux angles du bassin et couvert en tuiles mécaniques de type rhodanien (qui ne sont certainement pas les tuiles d'origine). Le mur est recouvert d'un enduit grossier, teinté, et, à la base un banc a été ménagé ; il est recouvert de dalles et la maçonnerie de pierres a été cimentée.

Au sud, un mur permet la séparation avec la chaussée située en contre-haut. La chaussée récemment goudronnée au droit du mur autorise les eaux pluviales à descendre dans l'enclos du lavoir par l'ouverture ménagée pour l'escalier d'accès.

Piquetage de l'ensemble des enduits et jointoyage sur les murs (bassin, murs périphériques, banc et réalisation d'enduits ou de joints (mur est et partie latérales du mur nord) à la chaux hydraulique naturelle blanche, légèrement teintée dans la masse aux ocres naturelles),
Restauration des pierres à laver au ciment blanc + chaux hydraulique naturelle blanche + poudre de calcaire broyée + ocres naturelles appliqué en couches pour recréer les veines de la pierre,
Nettoyage du fond du bassin,
Recalage des dalles complétées par un pavage et restitution d'un canal d'évacuation des eaux,
Nettoyage de la toiture, remplacement des tuiles cassées.
