## *Patrimoine de la Communauté de Communes du Tournugeois*

### *Lettre d'information du chantier*

#### **La chapelle d'Uchizy**

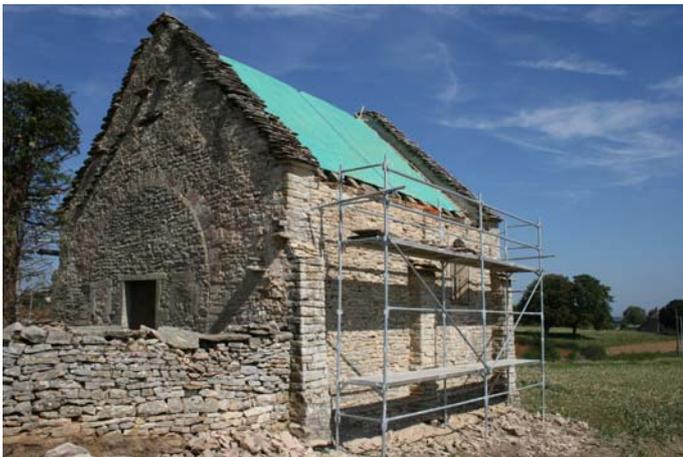
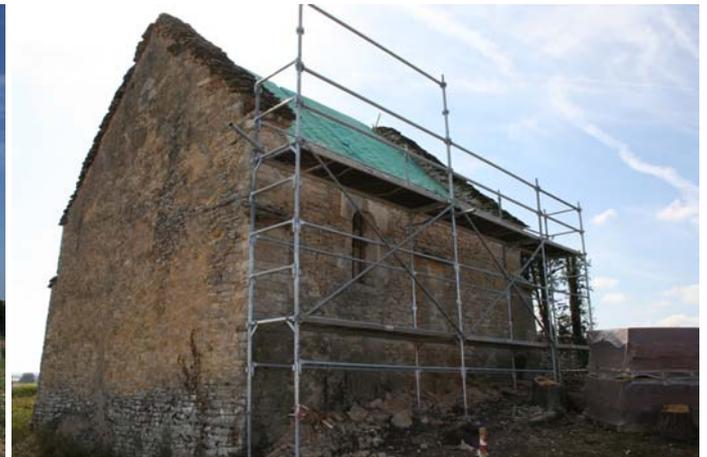
Première étape la dépose, sortons nos forces car les pierres de laves sont lourdes. Après examen, nous avons constaté leur piteux état : gelées, délitées...

Depuis quelques jours nous avons commencé la pose et nos doutes se sont confirmés, elle nous casse entre les mains et il est difficile de retrouver de la belle lave. Puis la patience pour la pose et le calage. Rendez-vous au prochain journal pour la suite...

Nous avons commencé par vérifier l'état de la toiture. Conclusion : beaucoup de travail. Nous avons commencé par démonter la toiture (tuiles, laves, lattis...) et nous avons démonté la sablière côté route car elle était en mauvais état. Nous avons confectionné un corbeau de soutènement pour une poutre qui présentait des petits soucis. Il a fallu aussi changer les chevrons en mauvais état, les tailler puis les recalés. Ensuite nous avons posé le nouveau lattis. Là aussi beaucoup de travail, car, à chaque fois il faut caler pour qu'ils soient tous de niveau.
