CHENOVES 71390

La restauration du calvaire de Chenôves Juillet 2010

Bref historique :

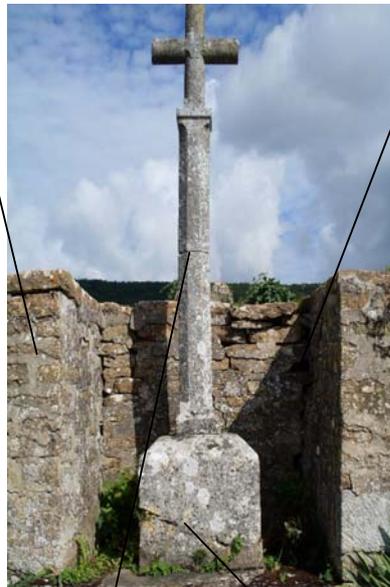
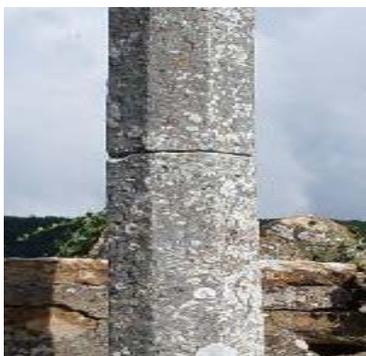
Le mur à l'arrière de la croix se désolidarise des autres et bascule en arrière.

Le joint entre les pierres constituant le fût de la croix n'existe plus, et le haut de la croix bouge.

- Le lierre, qui s'est infiltré entre les pierres, endommage le mur : il sera coupé.
- Le dévers du mur arrière sera corrigé par la remise en place des pierres le constituant, et le colmatage des vides laissés dans les angles.
- Les pierres couvrant le mur seront remises en place et scellées à l'aide d'un mélange de ciment blanc, de chaux et de sable.
- Les joints en ciment seront piquetés, afin de s'harmoniser avec le reste du mur ; les pierres réalignées et calées si nécessaire.
- La croix, en calcaire blanc, sera nettoyée à la brosse de fer et son fût calé.
- Le dallage entourant la croix sera réparé à l'aide de dalles semblables.
- Enfin, deux murettes également en pierres sèches seront réalisées de part et d'autre de la croix afin de retenir les plantations communales.

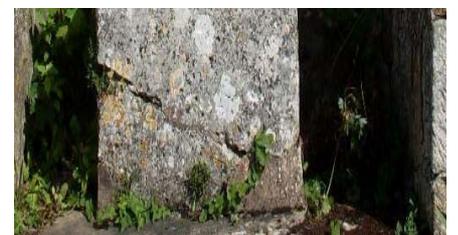
Une fissure entoure le socle et des pierres du pavement de la croix sont manquantes.

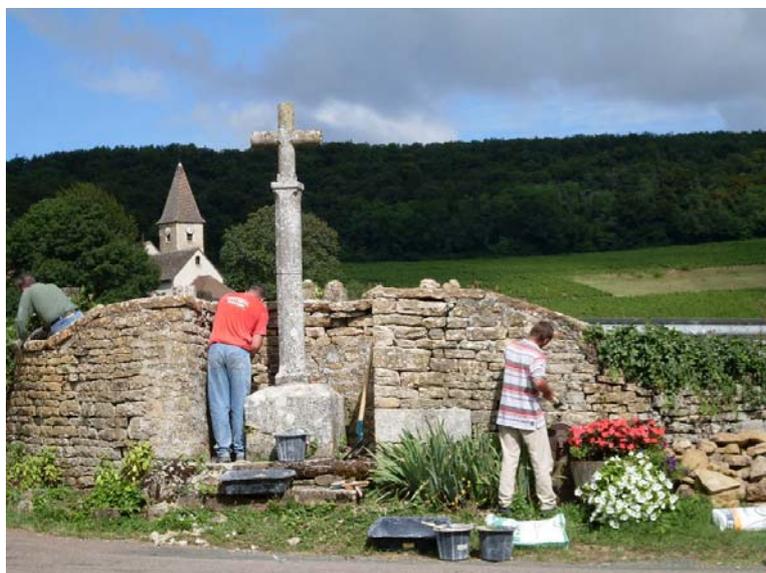
1) Piquetage :

Outils nécessaires :

- Burin
- Massette

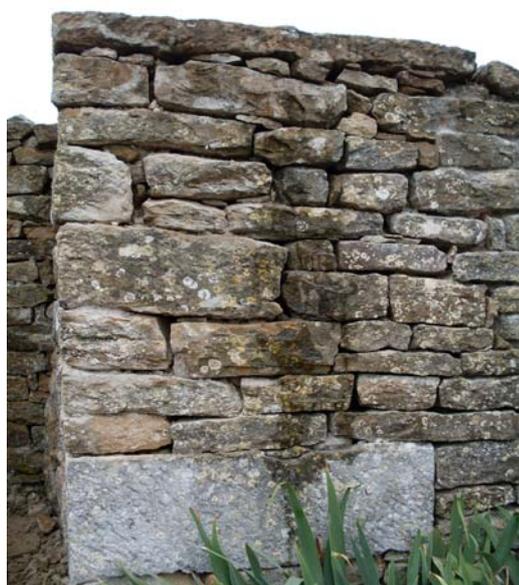
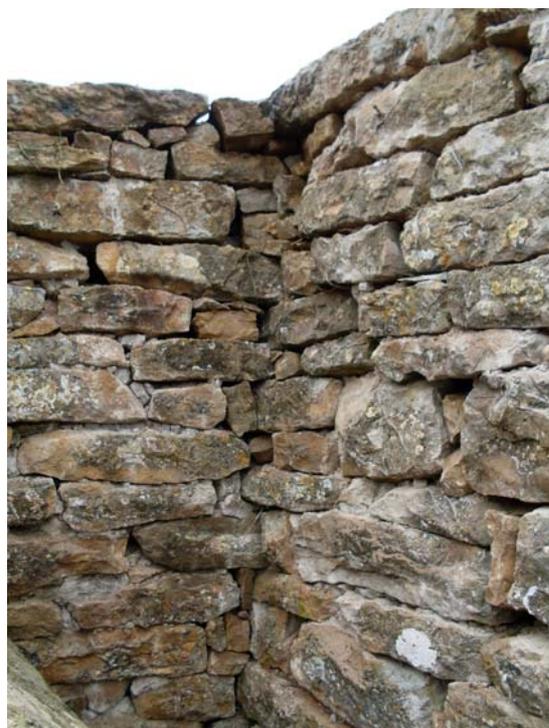
2) Restauration du mur en pierres sèches :

Outils : de l'œil, pour trouver la bonne pierre, de la pierre, et de la patience...

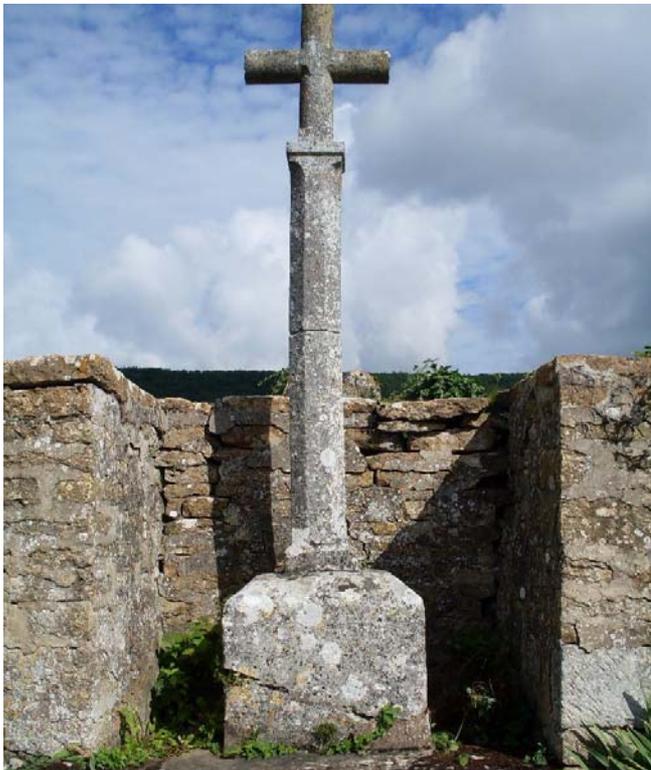
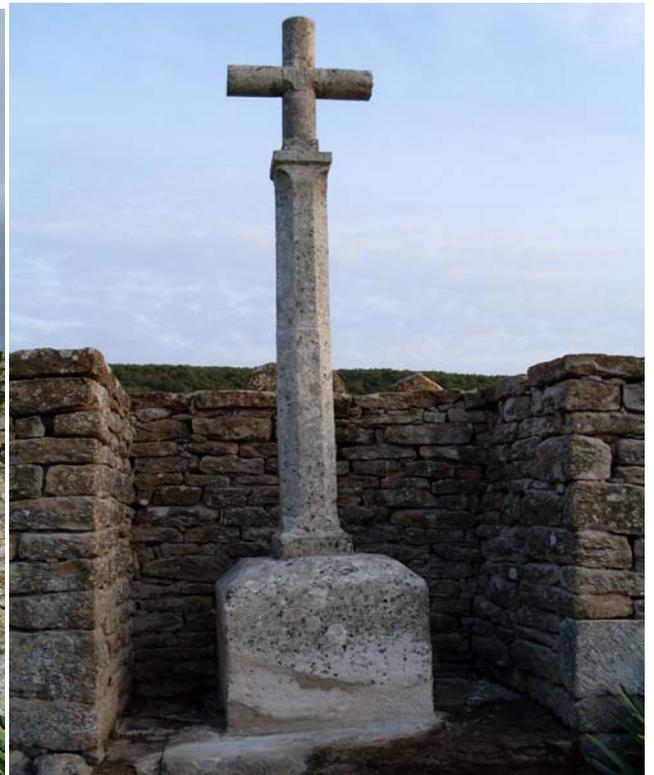
AVANT

Après
