Journal de Bibracte

N° 175

A O U T / S E P T E M B R E 2 0 2 2

Lettre d'information
du chantier d'insertion

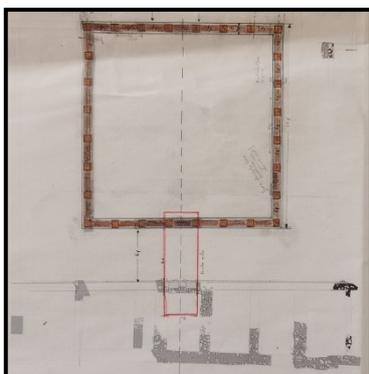
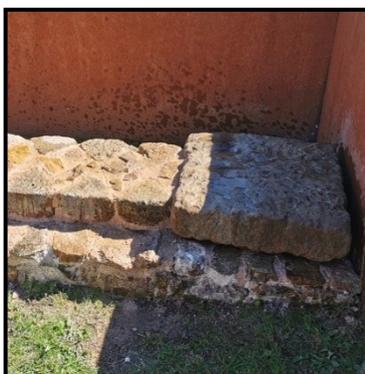
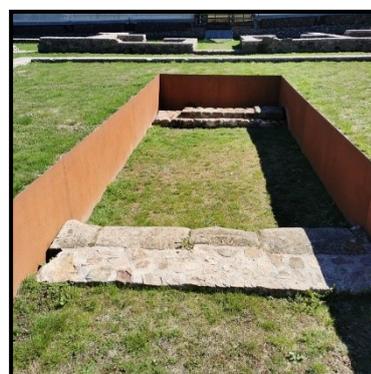
A la Pâtûre du Couvent se trouvent beaucoup de vestiges Gaulois, Gallo-Romains et un couvent franciscain. Nous sommes intervenus dans les vestiges de la basilique Romaine; une fenêtre archéologique a été créée

pour montrer les superpositions des bâtiments. Nous avons été chargé de restaurer une partie des maçonneries décoratives trouvées sur un murs d'Atrium, composée de quarts de colonnes en granit. Dans le dépôt de

pierres du centre archéologique, nous avons récupéré une base de colonne que nous avons ajoutée au reste, ce qui donne plus de lisibilité.

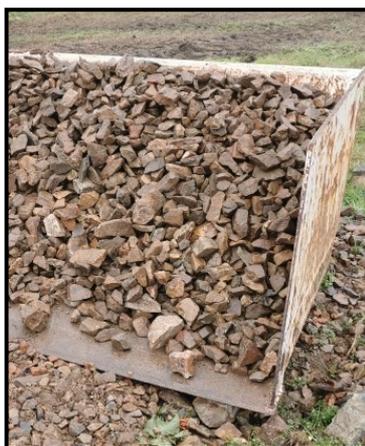
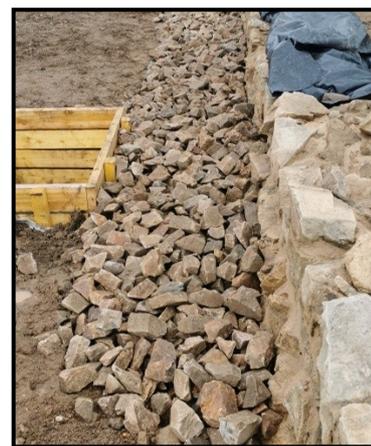
Aménagement terrain PC15

La consolidation d'un mur a été faite sur l'ensemble architectural public du Parc aux Chevaux « PC15/PC14 ». Au même endroit, une partie de Murus Gallicus a aussi été restituée. L'entreprise qui a fait ce travail a installé un drainage derrière les murs rejointoyés. Il nous est demandé de finir l'aménagement en installant des petites pierres le long des murs pour retenir la terre.

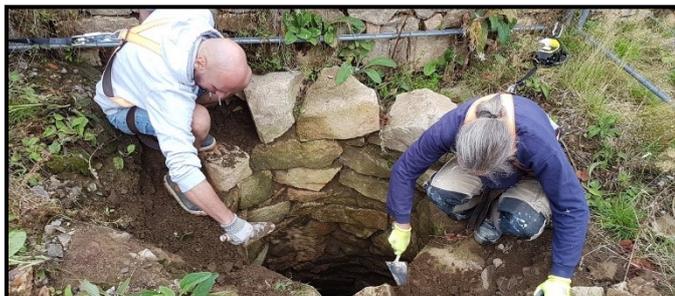
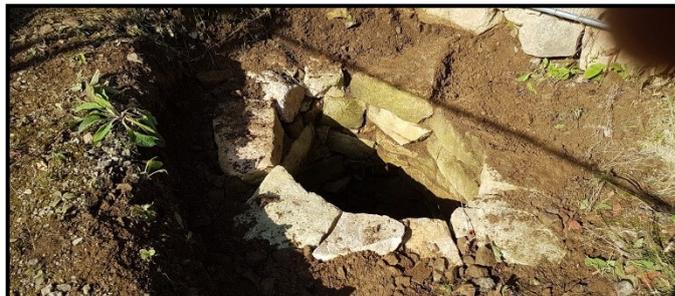
Le puits

Sur le site de Bibracte, plusieurs puits ont été découverts lors de fouilles à différents endroits. A notre connaissance, 3 ont été découverts : le premier contre un mur extérieur de la grande Domus du Parc aux Chevaux, le deuxième au Theurot de le Roche, et

celui qui nous concerne se trouve contre un mur de l'enclos PC14. Ce puits d'une forme ovoïdale et d'une profondeur d'environ 13 mètres est monté avec des grosses pierres. Le site protégé par des barrières et nous, équipés de harnais de sécurité et de

stop-chute, avons été chargé de restituer un niveau de pierres afin de s'aligner au niveau du terrain et mettre en place une grille de protection. Nous attendons que cette dernière soit fabriquée par une entreprise de métallerie pour la mettre en place.

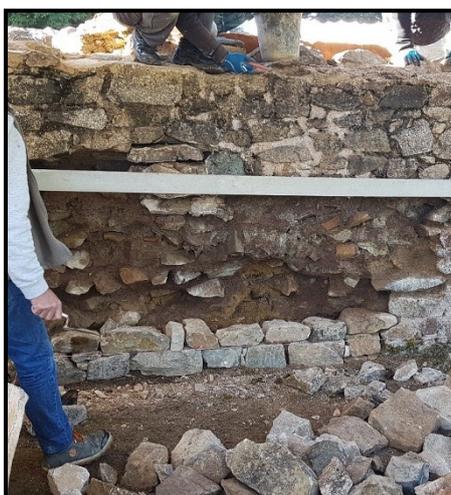
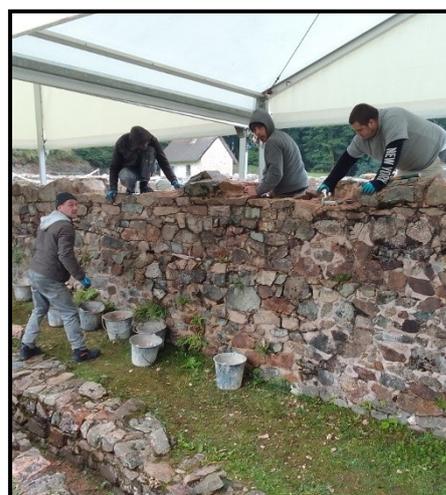
Domus PC1

Nous poursuivons le remontage des couvertures de mur et pour cette fin de saison, le cabinet d'architecture nous a demandé de nous concentrer sur le mur de façade dont la partie basse menace de s'effondrer. Nous grattons les joints de consolidation anciens, et démontons les pierres qui ne tiennent plus. Bien entendu cela provoque quelques petits effondrements. Le remontage du mur s'effectue portion par portion.
