# TREMPLIN Homme & Patrimoine

## L'EQUIPE QUI A TRAVAILLE SUR LES CHANTIERS de la CCSCC en 2010/2011 :

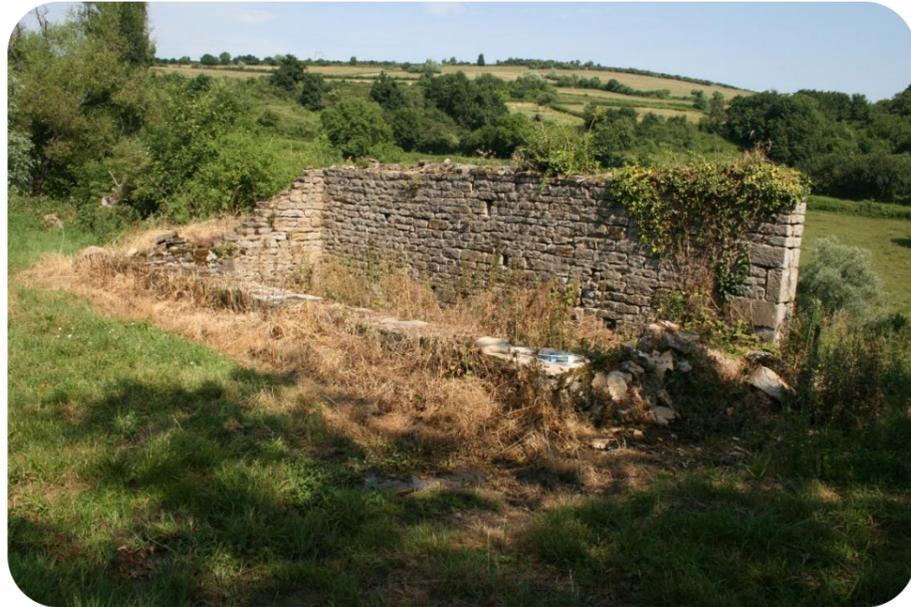
AVANT

En effet, presque tout a été à reconstruire : murs, charpente, couverture, et réfection de l'abreuvoir.

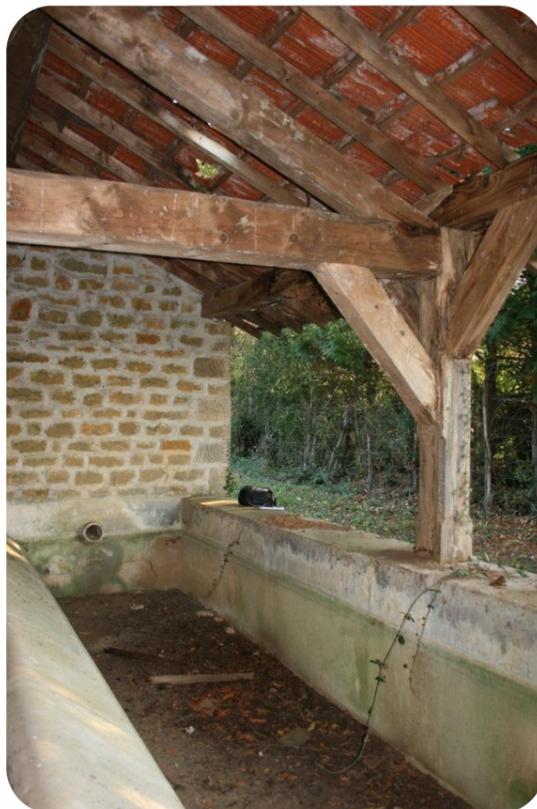
AVANT

L'équipe est aguerrie à ce type de travaux : remplacement de pièces de charpente, couverture, et restauration des joints, mais cette fois-ci au ciment, ne s'agissant que de retouches.

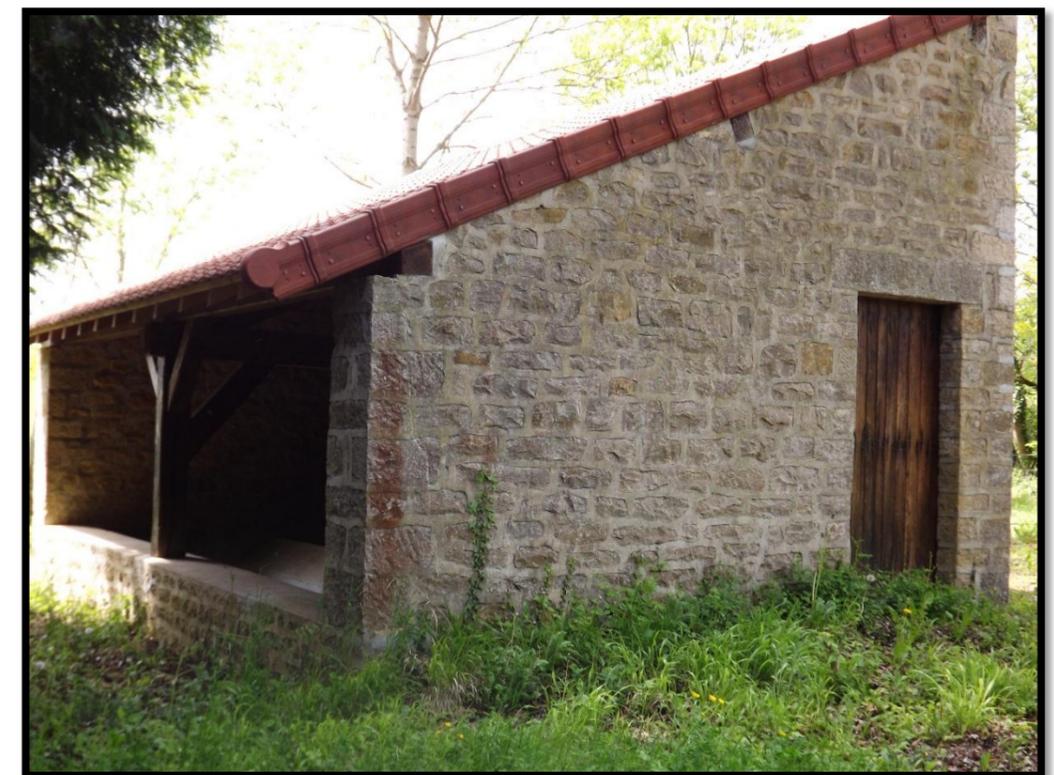
APRES

Bien que le lavoir ne soit plus en eau, le bassin a tout de même été restauré afin d'être rendu étanche.

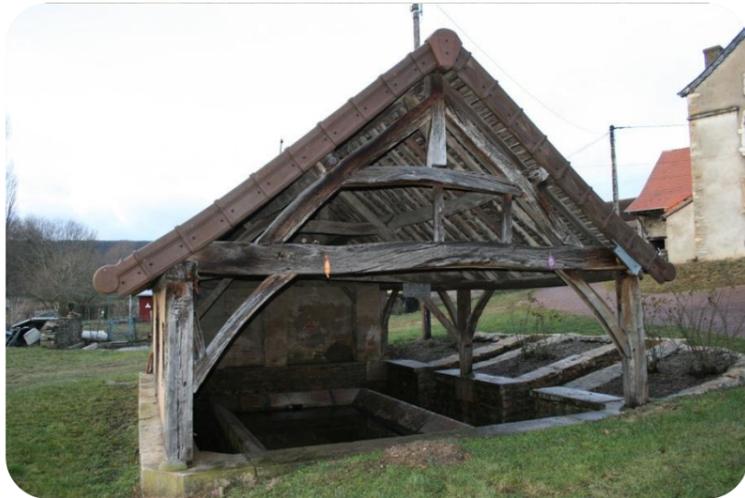
AVANT

1ère action de l'équipe, ce lavoir nécessitait une grosse reprise, notamment au niveau de la charpente et de la toiture.

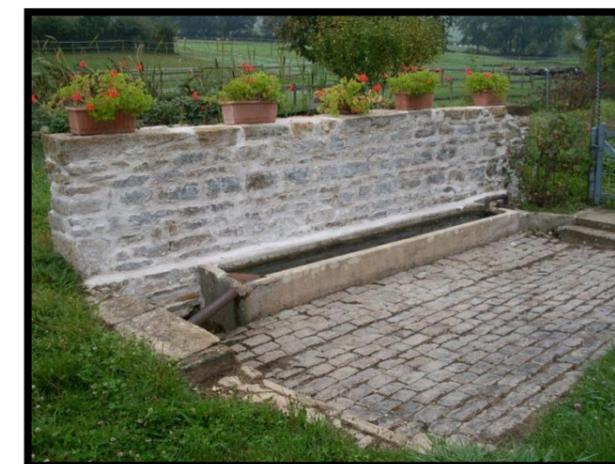
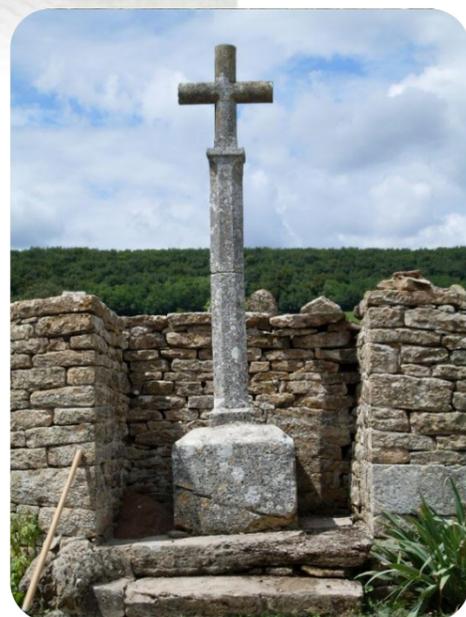
Bien que non prévu dans le cahier des charges, l'équipe a également procédé à la rénovation de l'abreuvoir jouxtant le lavoir; ainsi l'ensemble est désormais restauré.

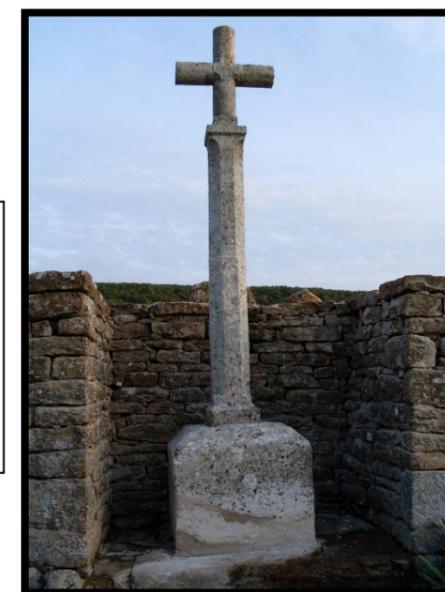
Enfin, la commune a demandé de bien vouloir restaurer le calvaire du bourg de Chenôves; il en avait bien besoin, ainsi que le mur l'entourant.

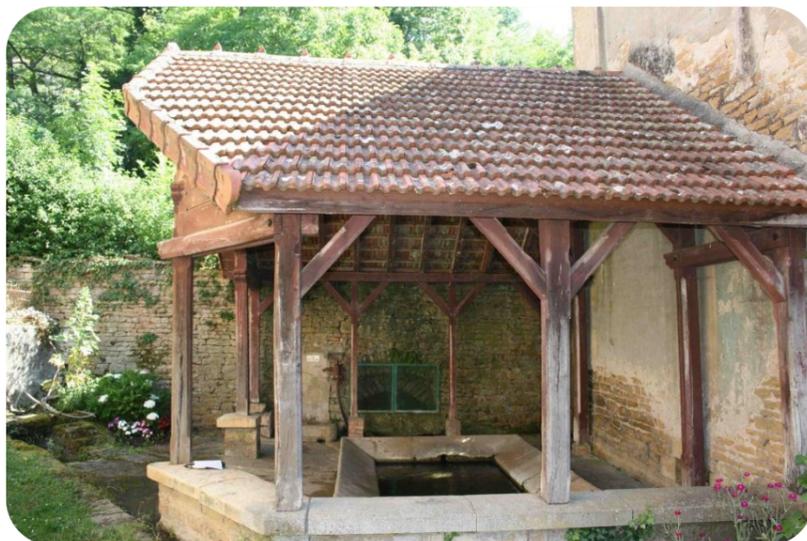
AVANT

Ce lavoir, pourtant encore en eau, demandait néanmoins une restauration d'ampleur : charpente, couverture, et surtout peinture. C'est un chantier plus technique que les autres, du fait de la réalisation de l'enduit peint du mur mitoyen avec la propriété voisine : il a fallu restituer les fausses briques et les motifs des pierres d'angles.

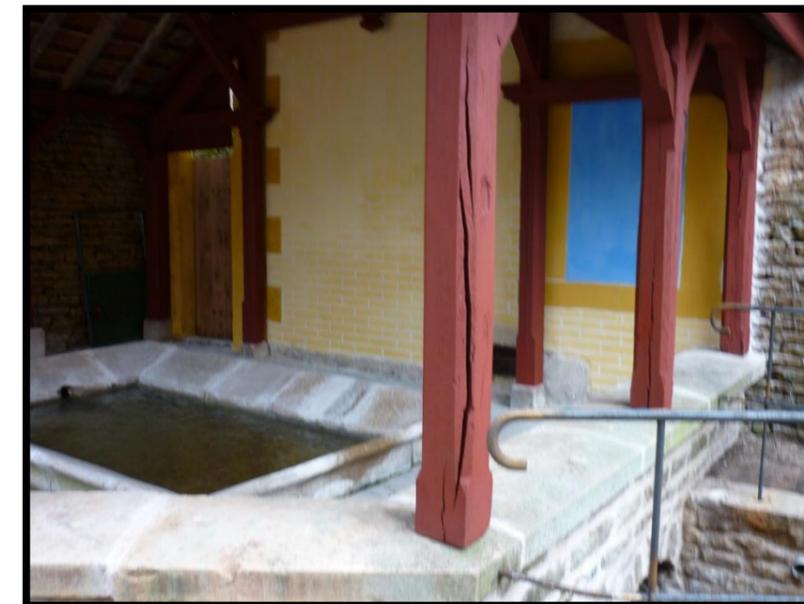
APRES

De plus, des ouvrages de ferronnerie plus adaptés, et permettant de sécuriser les abords ont été réalisés par un artisan. Un massif de fleurs, le mur mitoyen et une pompe à bras murale ont été réalisés.

Ce chantier n'a pas été achevé dans les temps prévus, du fait que les tuiles existantes ont été nettoyées et démoussées à la main plutôt que remplacées en totalité : cela a pris beaucoup de temps, mais le rendu est plus agréable à l'oeil.

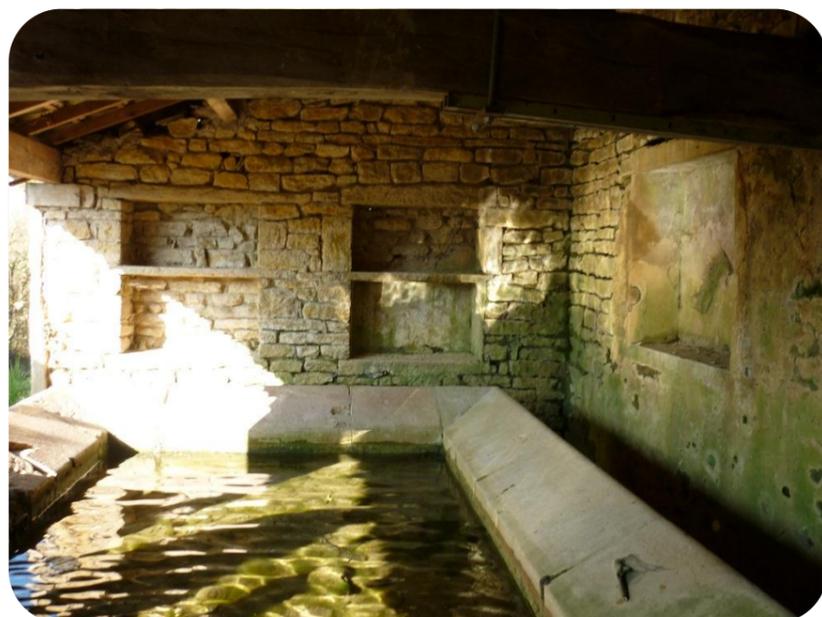
AVANT

A flanc de colline, en direction du Mont Avril, ce lavoir nécessitait une remise à niveau urgente : charpente, en totalité, couverture à l'aide de tuiles mécaniques, et des reprises de maçonnerie.

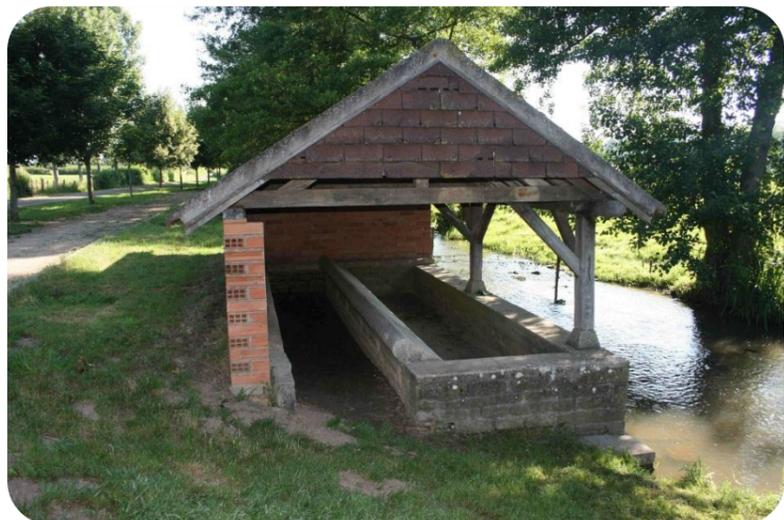
AVANT

Pour ce chantier, il a fallu de l'imagination, car l'aspect de ce lavoir était peu engageant de prime abord : fait de matériaux peu nobles, tagué et délaissé, il y avait beaucoup de travail afin de le mettre en valeur.

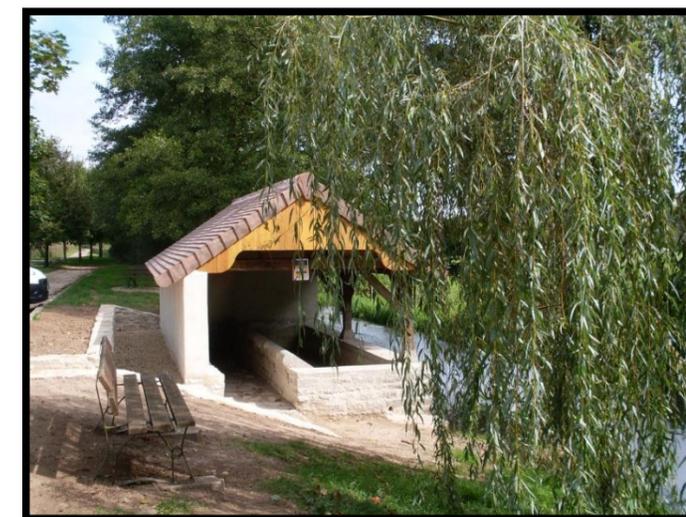
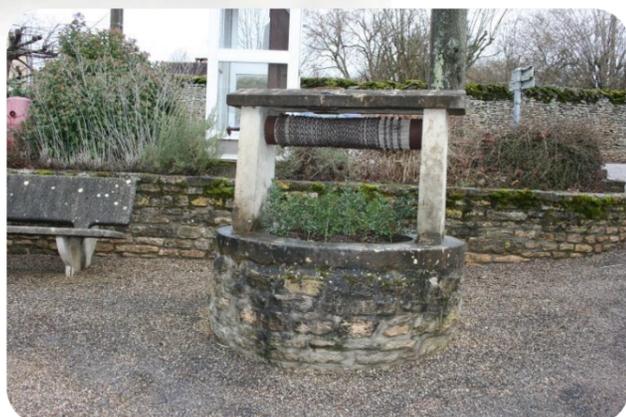
APRES

Après un bel enduit et un toit de petites tuiles plates, il a meilleure allure. Mais il a été nécessaire de construire de toutes pièces un mur de soutènement de la terre, ainsi que de daller le sol afin d'éviter que les fréquentes montées d'eau de la Guye n'abîment le travail réalisé.

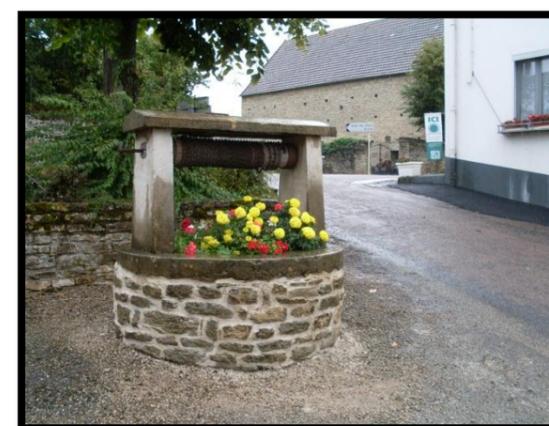
L'équipe est également intervenue sur d'autres lieux de la commune comme le puits de la place éponyme, qui nécessitait une reprise des maçonneries.

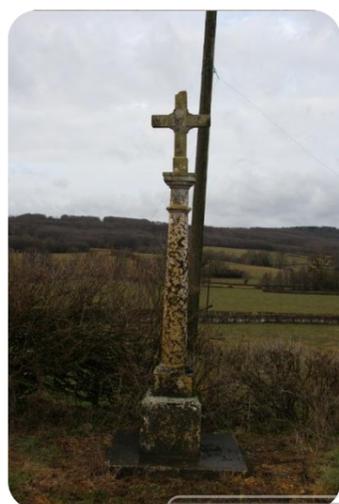
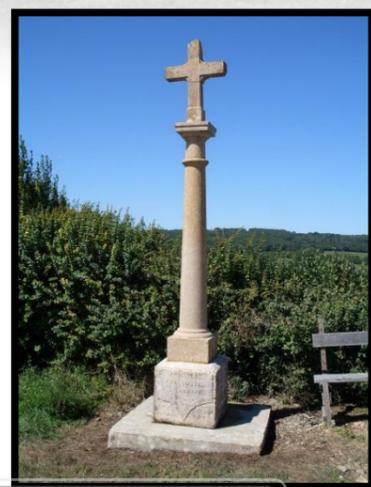
Calvaire à la sortie du bourg en direction de Genouilly

Les 2 calvaires avaient besoin d'un bon nettoyage à la brosse métallique.

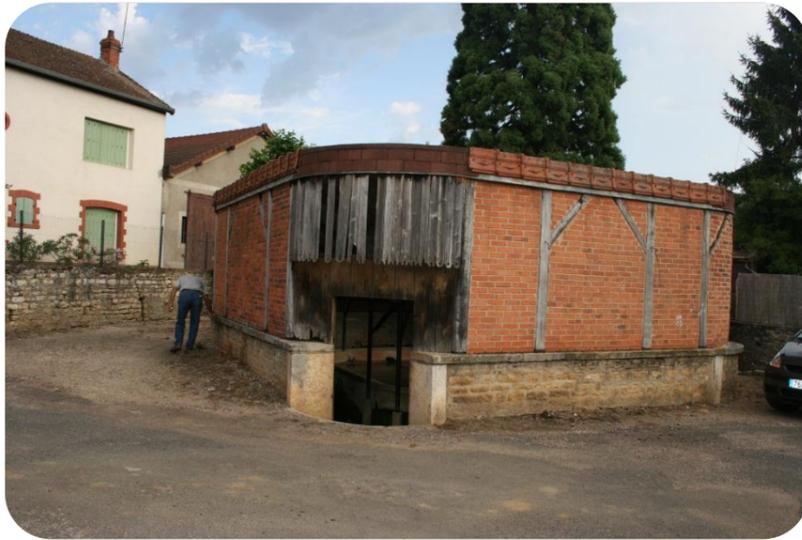
AVANT

Le chantier le plus long de la campagne 2010-2011. En effet, il y a, au même endroit, le lavoir couvert, et un bassin à l'arrière. Il était prévu de remplacer quelques pièces de charpente, mais, lors du démontage, il est apparu des dégâts beaucoup plus importants, qui ont nécessité une quasi reconstruction. L'architecte des Bâtiments de France, a demandé que la charpente soit en totalité peinte. Il a fallu canaliser la présence de nombreuses remontées d'eau lors du curage du bassin, et faire un aménagement paysager. Enfin, la complexité du toit, à 4 pans et avec des noues de zinc a fait débat pour choisir la bonne technique. Après le passage du ferronnier, le résultat en valait bien la peine !

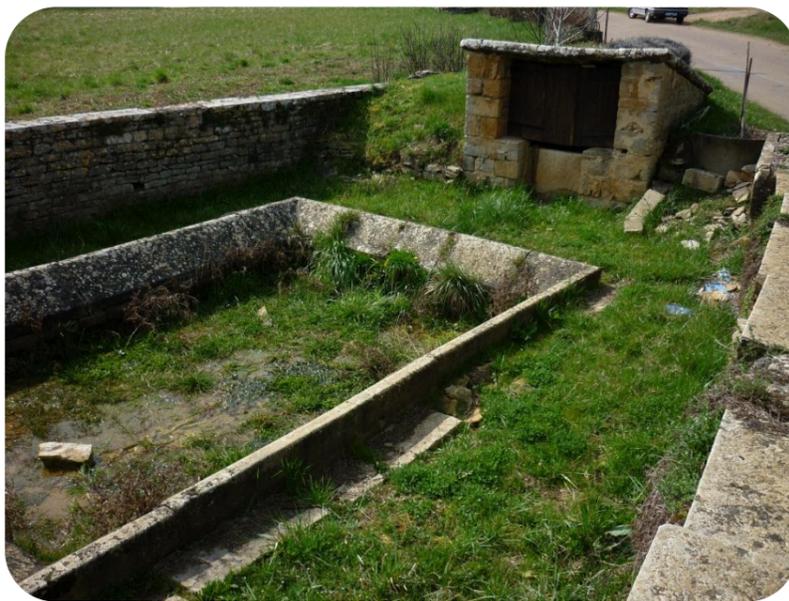
AVANT

Ce lavoir, en sortie de bourg, en direction de Culles était à l'abandon, et subissait les assauts de l'eau et de la boue de la colline et de la route le longeant. En retirant la terre, surprise : le mur du lavoir se poursuivait à l'arrière de la fontaine couverte : le nouvel accès au lavoir se fera donc par-là, avec quatre marches neuves. L'ancien escalier, trop proche de la route, sera condamné par l'abreuvoir de pierre, placé là. De nouvelles portes et une nouvelle pompe de style ancien complètent la restauration de la maçonnerie.

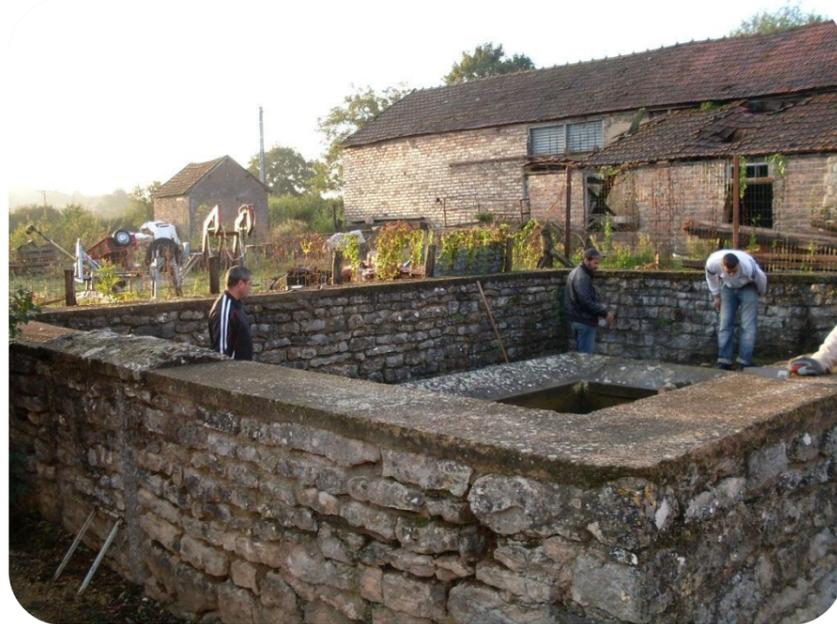
AVANT

Dans cette commune, quatre sites étaient à restaurer. Tout d'abord, le *lavoir du bourg*, avec son abreuvoir accolé : beaucoup de joints à réaliser... Afin de mener à bien la restauration, l'équipe a décidé d'elle-même de refaire le dessus de la fontaine à l'aide de dalles de pierres, alors qu'il était en ciment. Les escaliers ont, de plus été reconstruits, et la découverte d'une grande surface dallée devant le lavoir est une belle surprise.

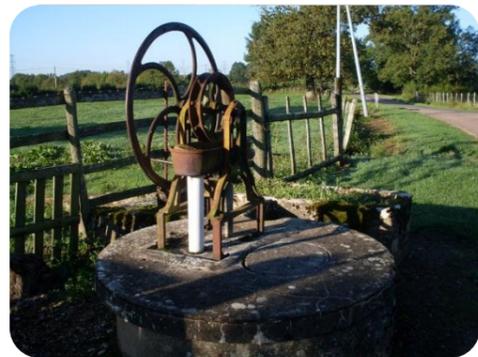
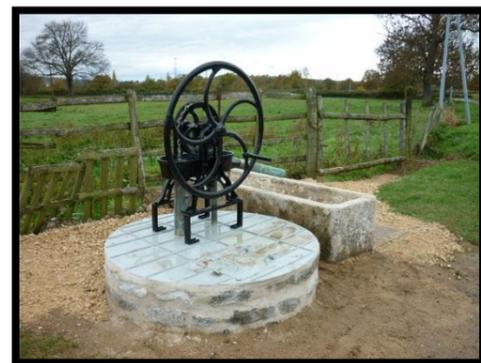
*Au lieu-dit Vallerat, restauration et mis en valeur d'un abreuvoir du milieu du XIXème siècle accolé au lavoir : nouveaux joints, à la chaux plutôt qu'au ciment, nettoyage et dallage.*

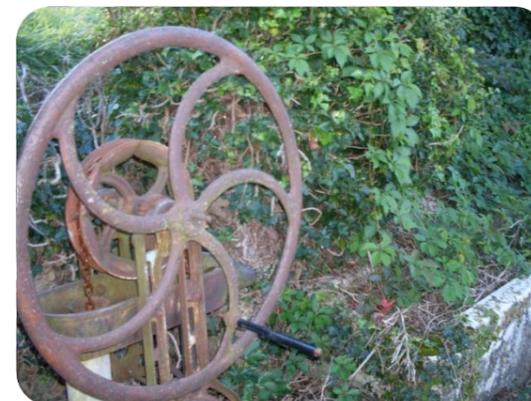
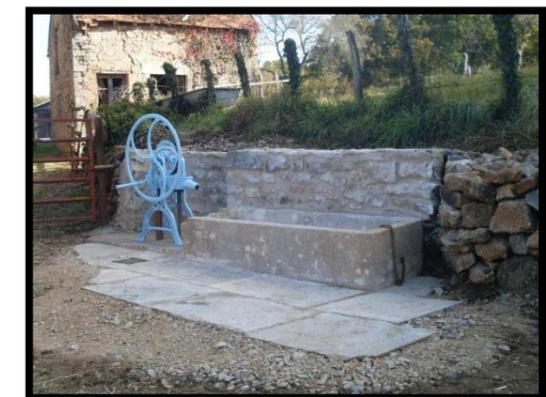
*Restauration et mise en ordre de marche de fontaines à chapelets : Puits Jeannin*

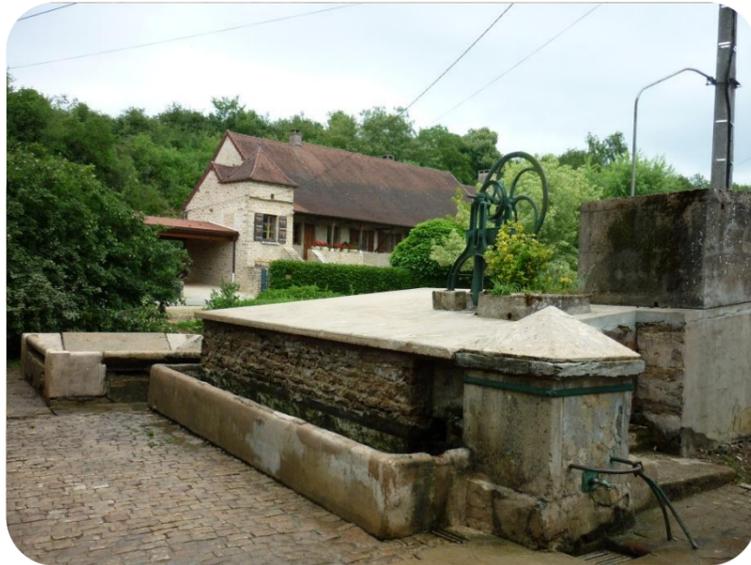
AVANT

L'action arrive à son terme pour l'équipe. C'est tout un ensemble qu'il faut prendre en compte : mur de soutènement, dallage autour, abreuvoir, pompe, citerne... Le lavoir en lui-même se révèle en assez mauvais état concernant les maçonneries. A l'aide d'un nettoyeur à haute pression, le piquetage du mur au-dessus de l'abreuvoir, a tout de même meilleure allure!

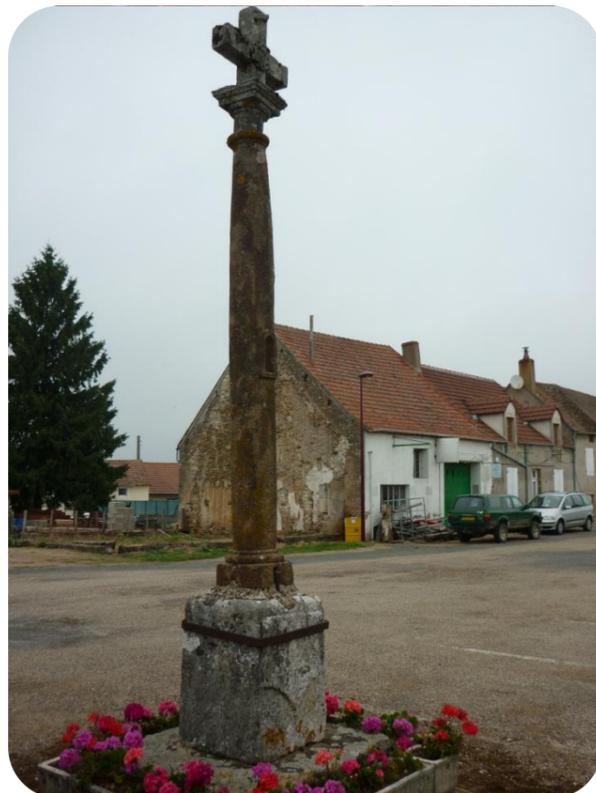
AVANT

Un petit chantier pour le « sauvetage » du calvaire de la grand' place. Pensant initialement que le fût était fendu, et qu'il fallait déposer la pierre et la ferrailer de part en part à l'aide de tiges en inox, finalement, seule la partie externe de la pierre se décollait. Après avoir retiré les morceaux menaçant de tomber et purgé les parties pourries, le « puzzle » a été reconstitué le plus possible avec les pièces récupérées.
