Journal de MEAUCE

N°15 OCTOBRE 2022

Lettre d'information du chantier d'insertion

Travaux de consolidation et de sécurisation

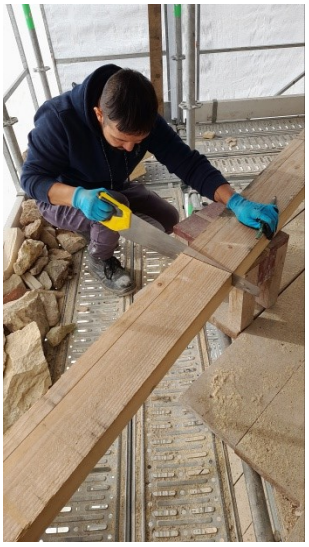
Pendant ce temps une partie de notre équipe a changé les pierres de la corniche extérieure sommitale qui étaient soit cassées soit disparues.
