**RESTAURATION DU PIGEONNIER
DU CHÂTEAU DE MEAUCE
58470 SAINCAIZE-MEAUCE
2021 - 2024**

Maître d'œuvre : TREMPLIN Homme et Patrimoine

Projet de restauration du colombier

D'après le diagnostic réalisé par : Eugène Architectes du Patrimoine & Cabinet Philippe Machefer, économistes de la construction

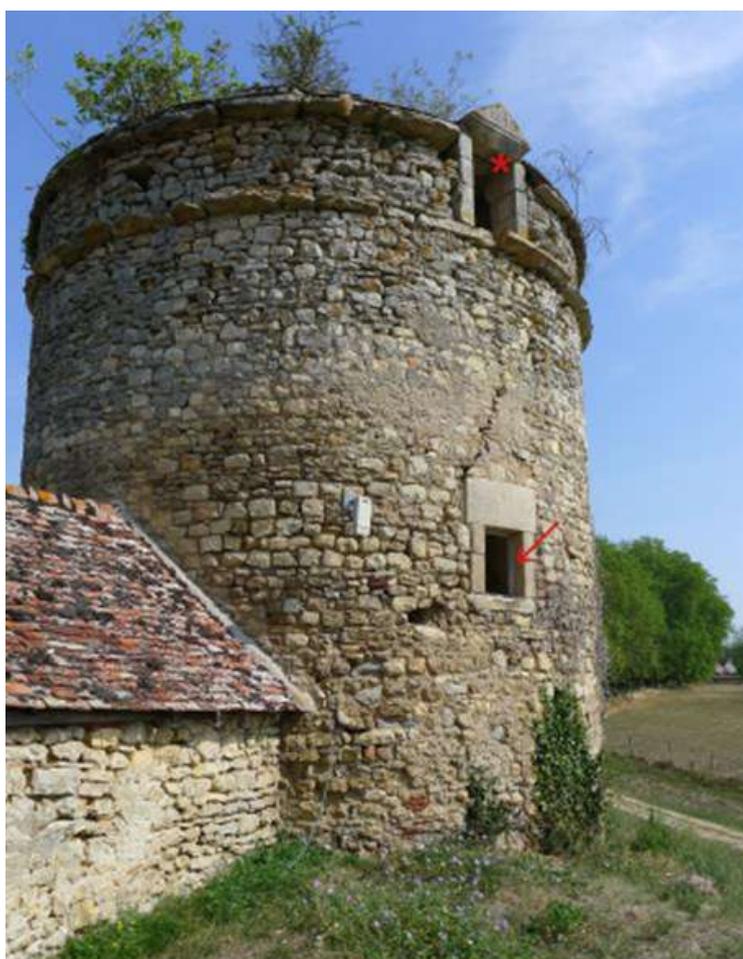
Vue du pigeonnier, face Est. La fenêtre au droit de la lucarne a probablement été percée au XIX^e siècle : linteau issu du remploi, percement maladroit dans les boulins côté intérieur

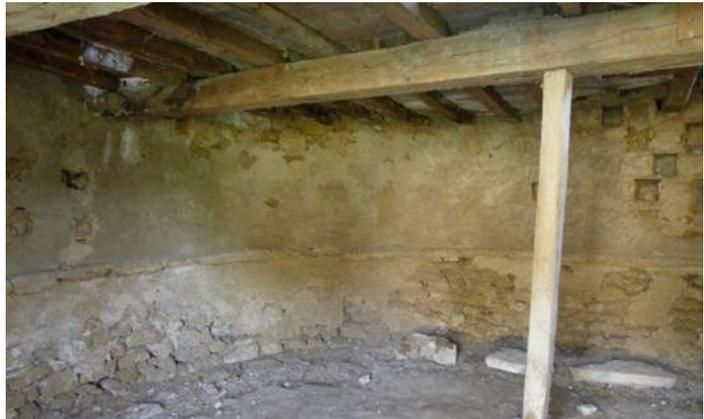
Vue du niveau bas du colombier. Enduit ciment sur les boulins portant le chronogramme 1817.

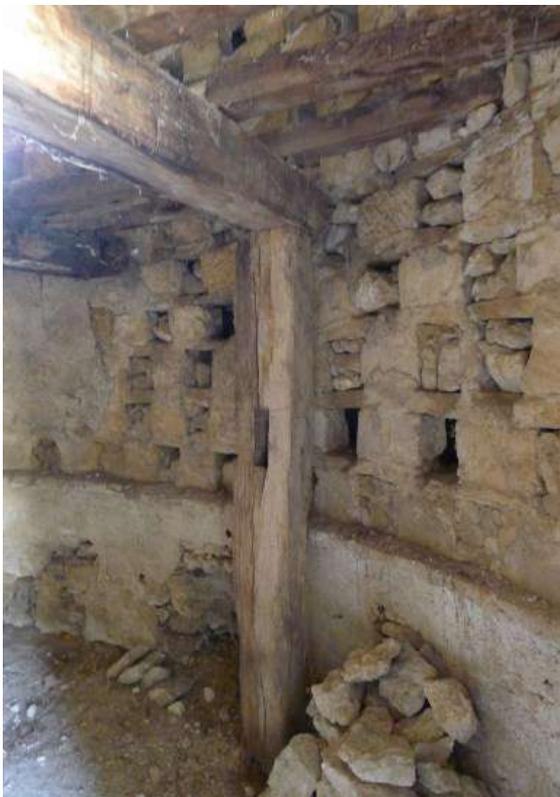
Détail de la poutre qui porte le plancher intermédiaire. La poutre est fichée dans les boulins : plancher ajouté au XIXe siècle, condamnant l'usage du pigeonnier au niveau bas

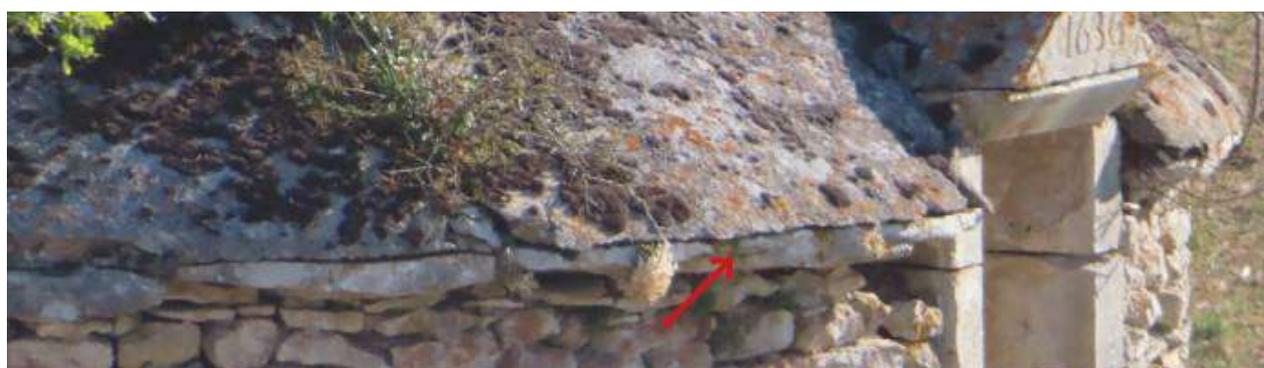
Détail du bandeau en dalles de pierre subsistant.

La corniche et le bandeau en pierre sont en très mauvais état : les pierres sont fracturées, cassées, manquantes.

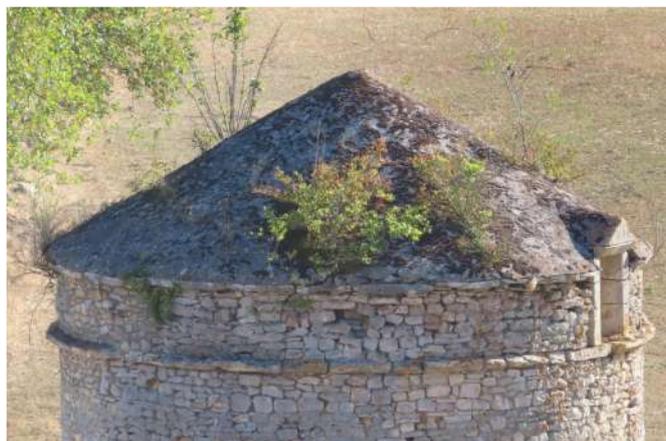
Vue de la couverture du colombier. La chape en ciment est couverte de mousses, plusieurs végétaux s'y développent.

La chape en ciment qui couvre le colombier est vétuste. Des végétaux, pour la plupart au stade arbuste, se développent dans les fissures de la chape. Le développement racinaire élargit les fissures et fait ponctuellement éclater la chape, altérant encore son étanchéité. De nombreuses mousses se développent sur la chape, maintenant sur celle-ci une atmosphère humide.

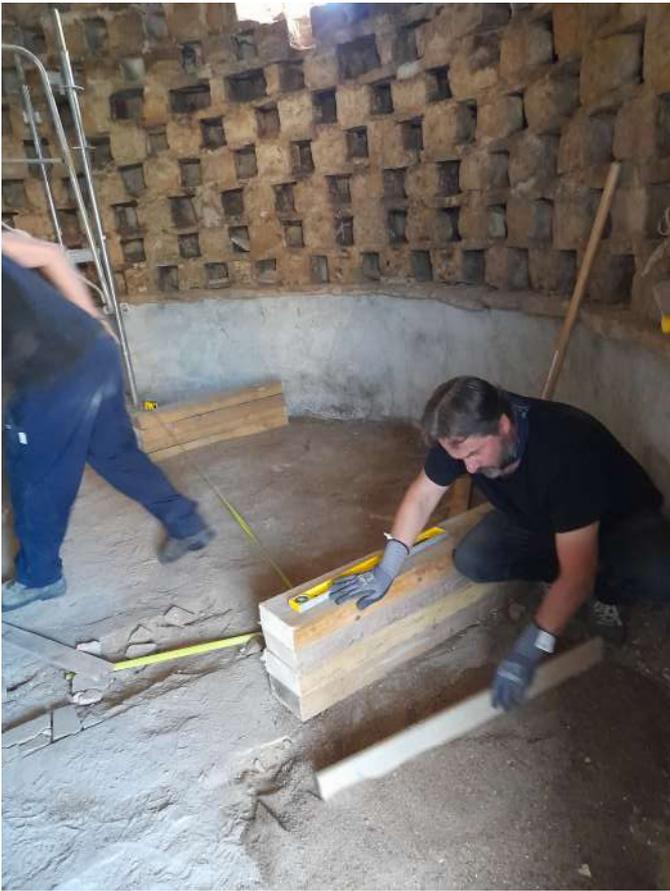
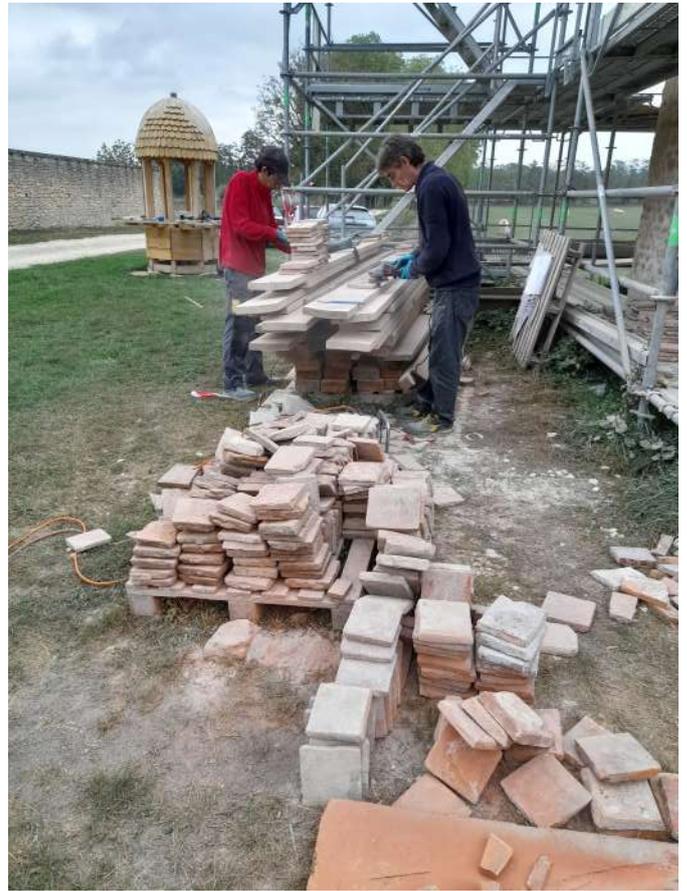
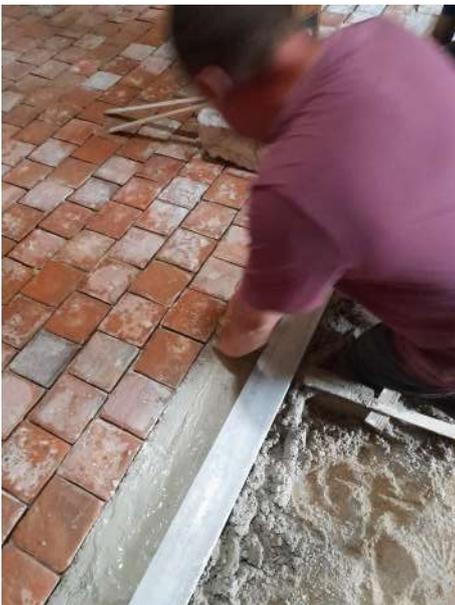
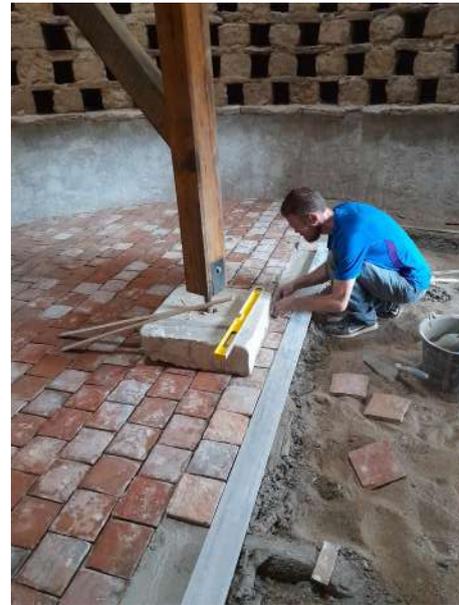
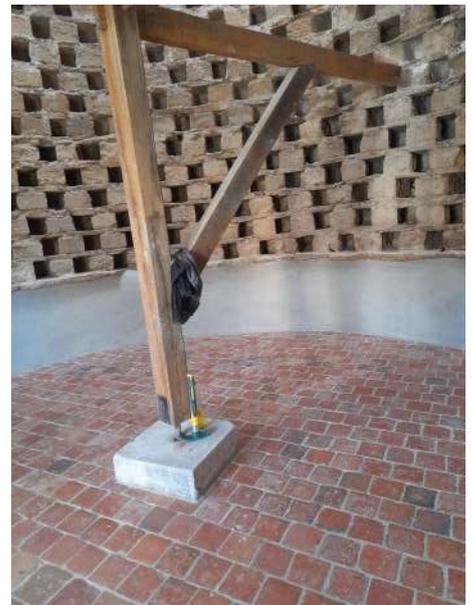
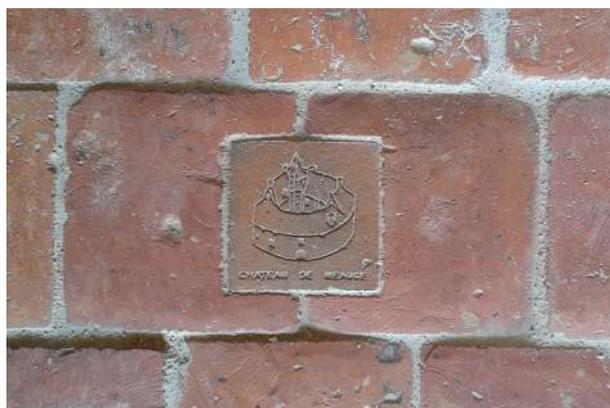
Pose des tomettes de récupération après nettoyage. Traitement à l'huile de lin et essence de térébenthine

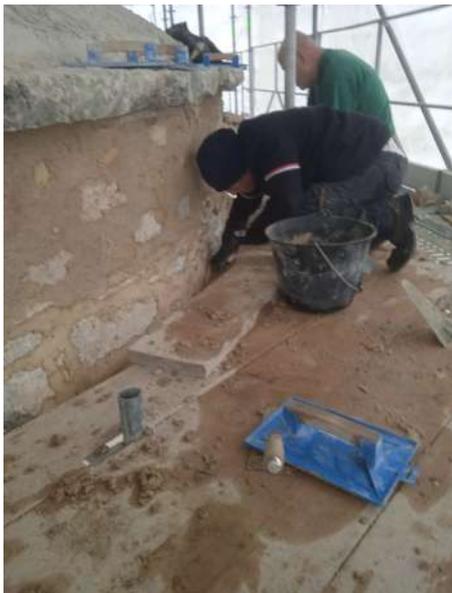
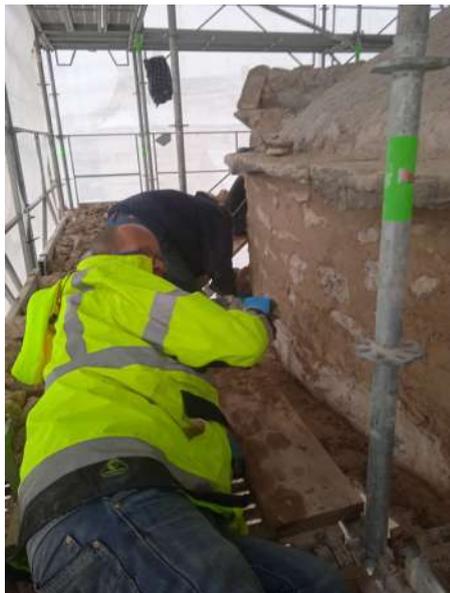
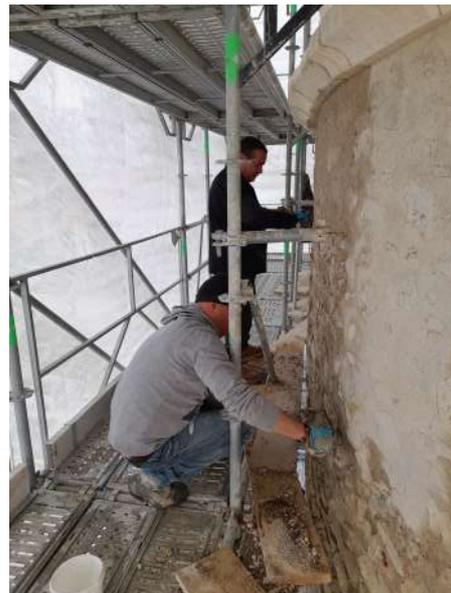
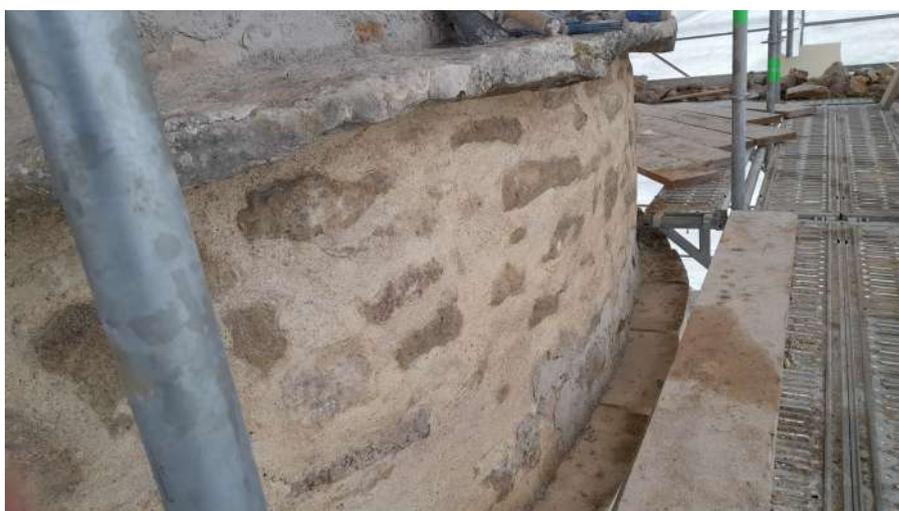
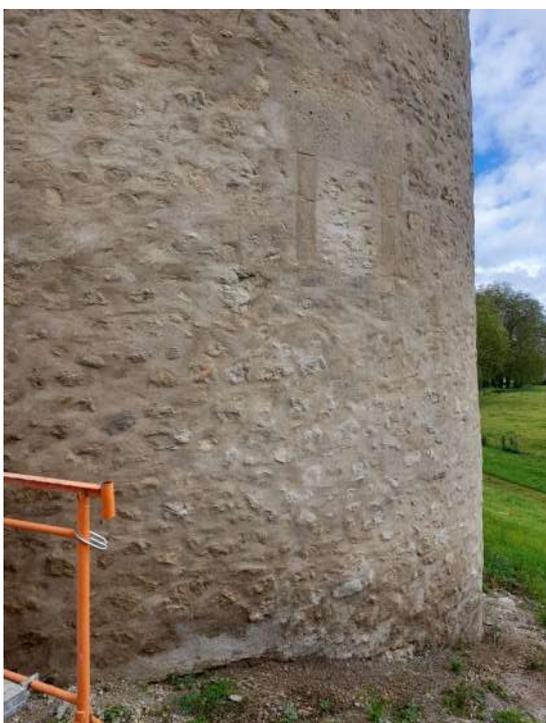
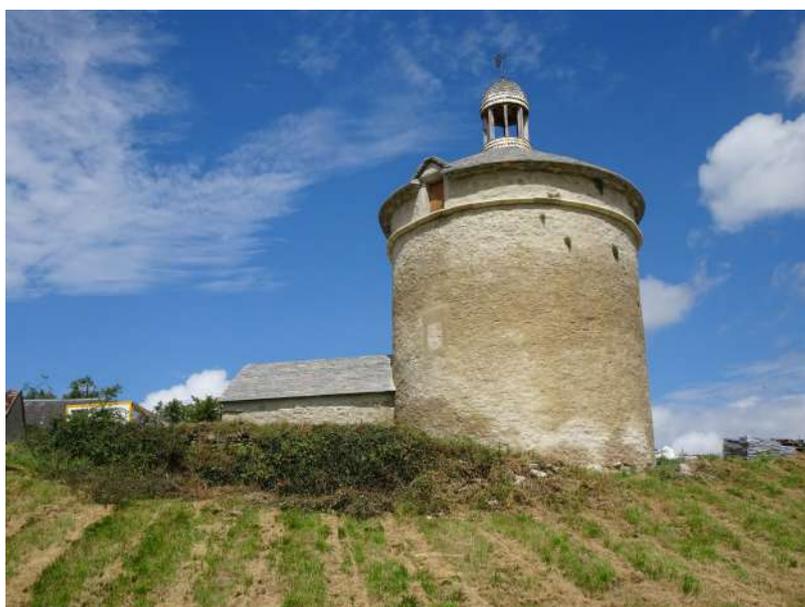
Réalisation des enduits de finition sur le fût du pigeonnier à la chaux hydraulique teintée dans la masse (ocre+ terre de Sienne)

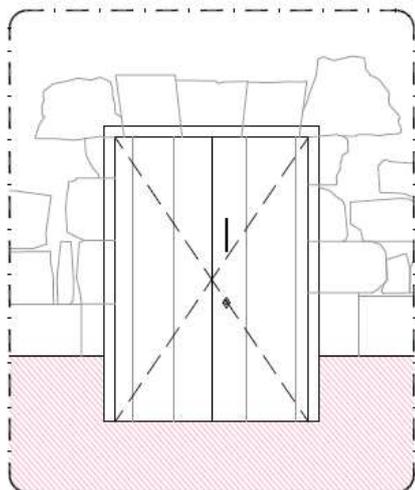
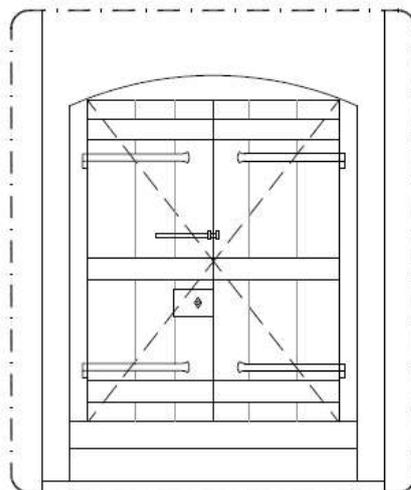
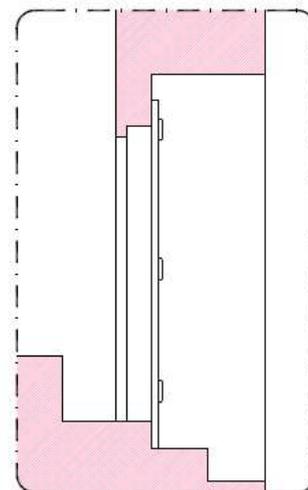
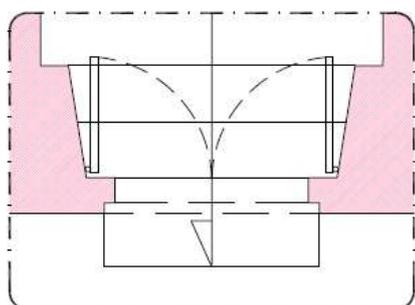
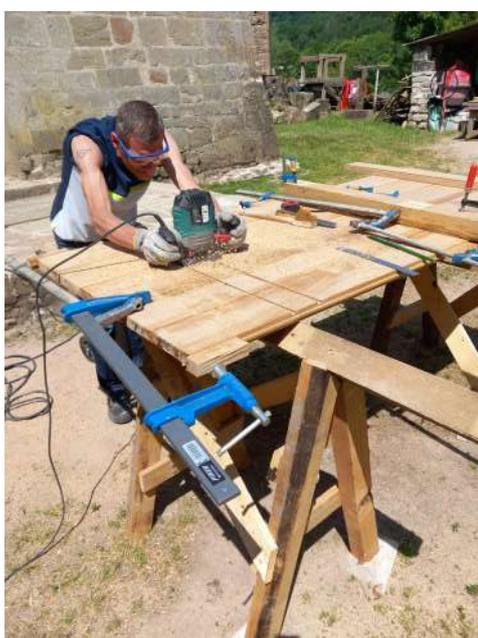
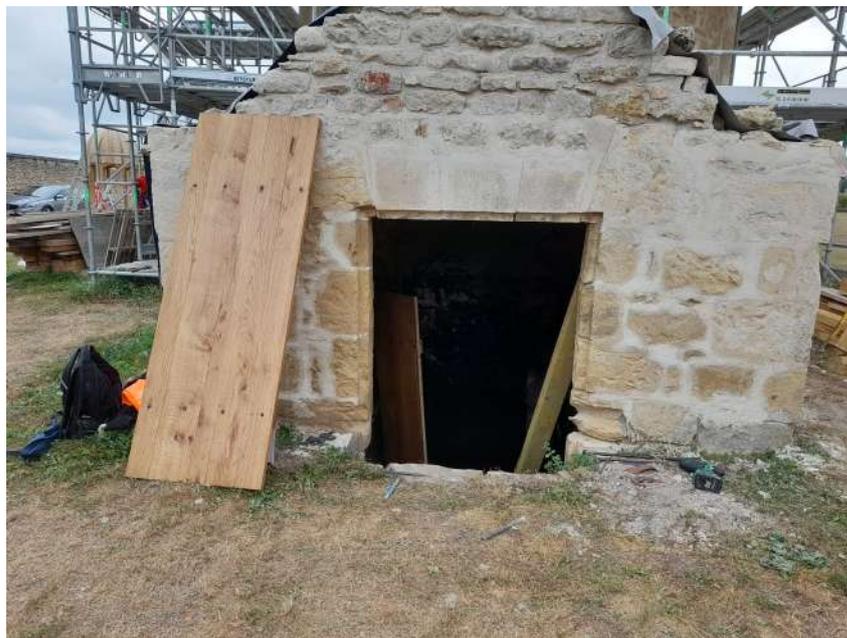
Réalisation des portes et volets : portes en lames de chêne, clous forgés à chaud, gonds, pentures, loquets.

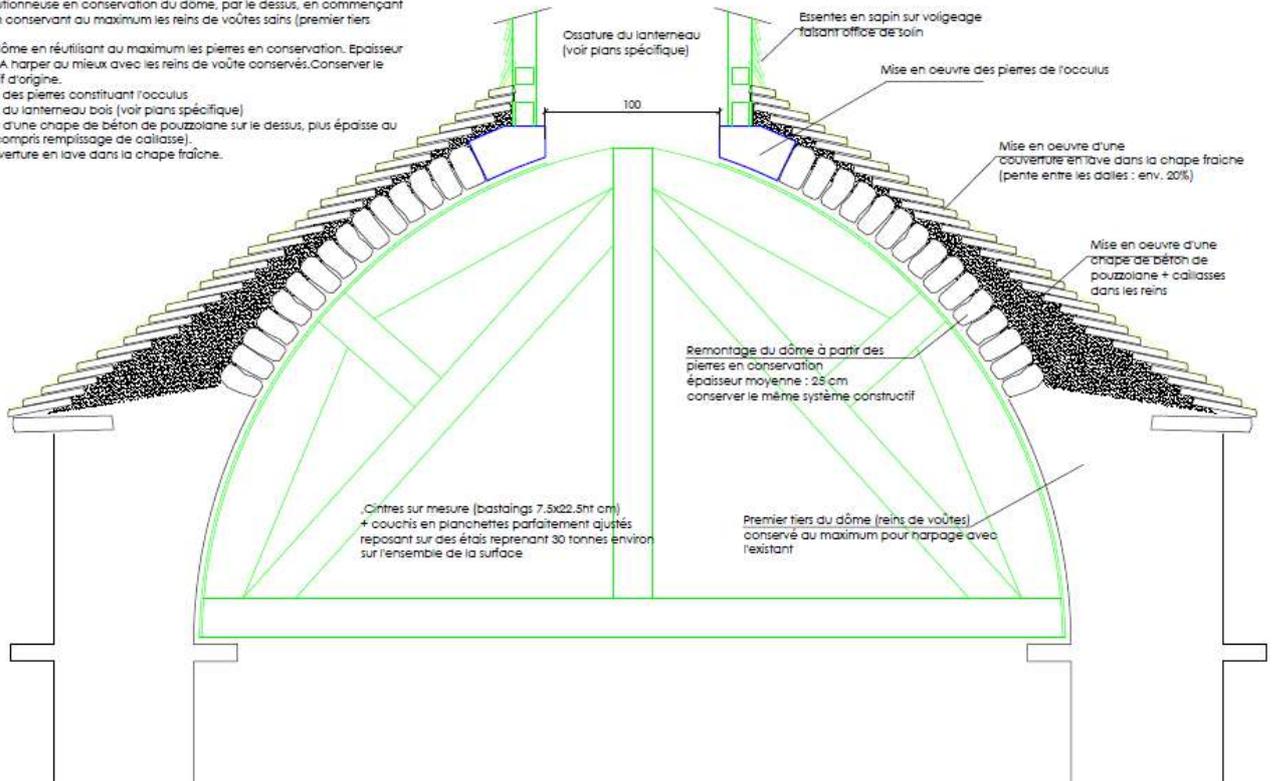
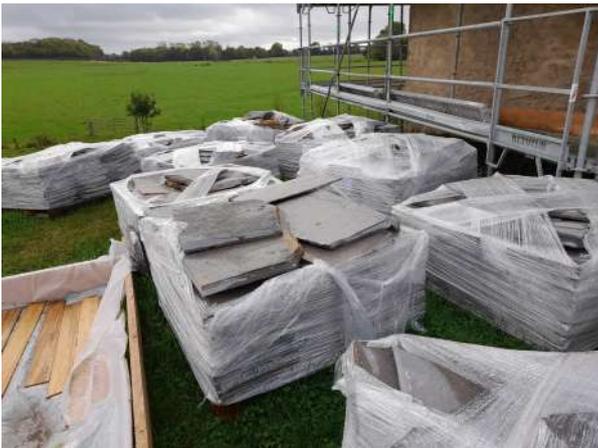
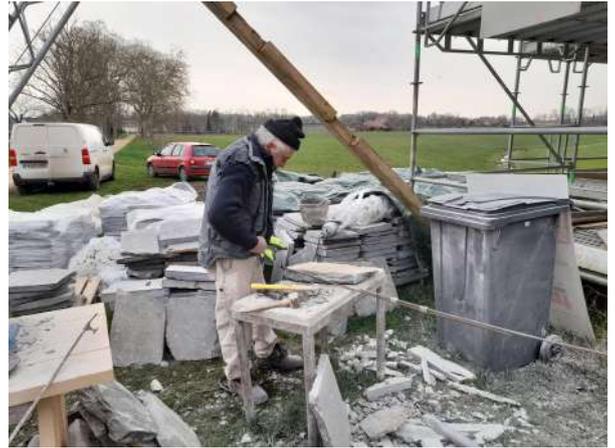
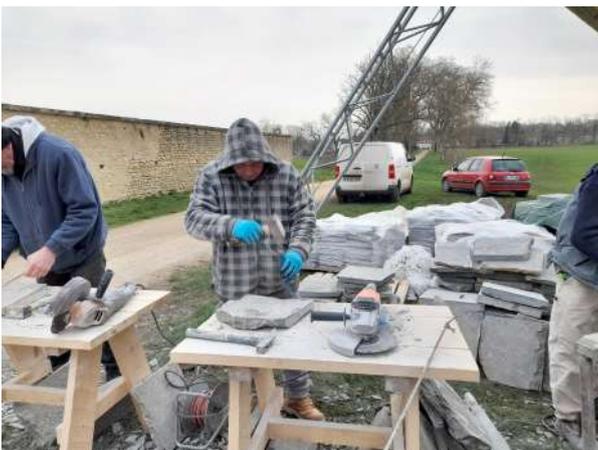
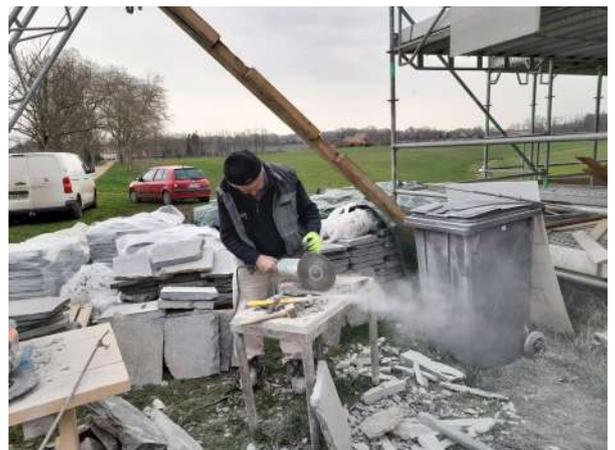
METHODOLOGIE DE RESTITUTION DE LA VOUTE

- 6 - Mise en oeuvre des pierres constituant l'oculus.
- 7 - Mise en oeuvre du lanterneau bois (voir plans spécifique)
- 8 - Mise en oeuvre d'une chape de béton de pouzzolane sur le dessus, plus épaisse au niveau des reins (compris remplissage de caillasse).

- 9 - Pose de la couverture en lave dans la chape fraîche.
