MOROGES

Restauration du lavoir de Cercot

Mai et juin 2011

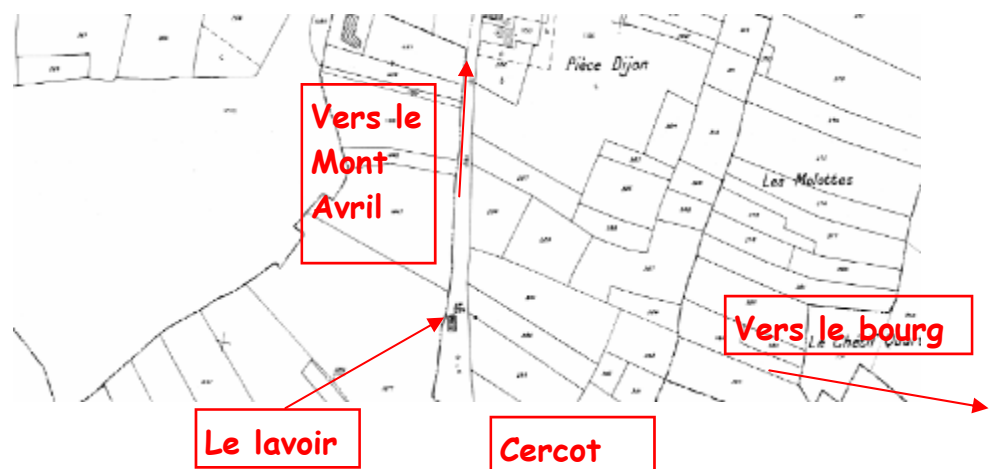
Ce lavoir, à flanc de colline, est toujours en eau. Même si le bassin et les murs nécessitent une reprise, c'est la toiture qui présente les plus gros dommages : en effet, la poutre principale a été renforcée par des tiges métalliques, la partie incluse dans le mur ayant pourri. Le voligeage a quasiment disparu et des pièces de charpente ont été remplacées par des sections plus petites.

Concernant le bassin, l'arrivée d'eau est des plus disgracieuse et le calcaire a tout recouvert.

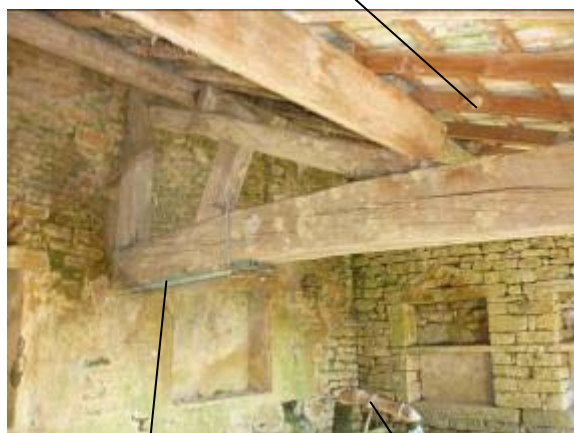
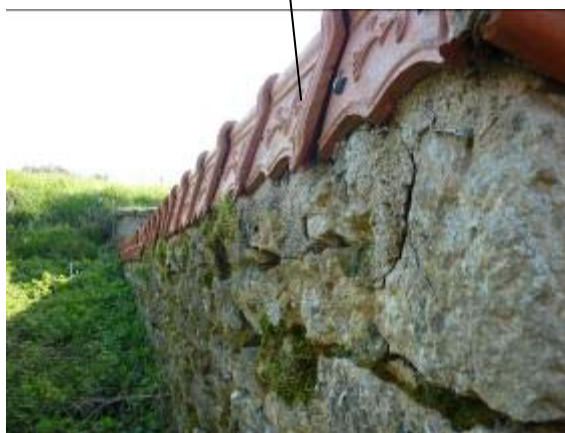
A l'arrière du lavoir, le mur sera dégagé, un drain posé et les tuiles de rive changées .

La poutre d'origine, pourrie à son extrémité, a été renforcée à l'aide de tiges métalliques; elle sera remplacée.

L'arrivée d'eau sera restituée comme à l'origine.

La toiture sera remplacée par des tuiles mécaniques couleur champagne.

Le bassin sera nettoyé, détartré et rendu étanche.

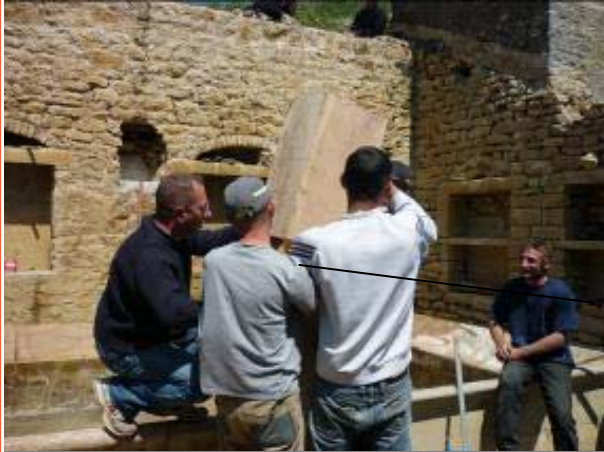
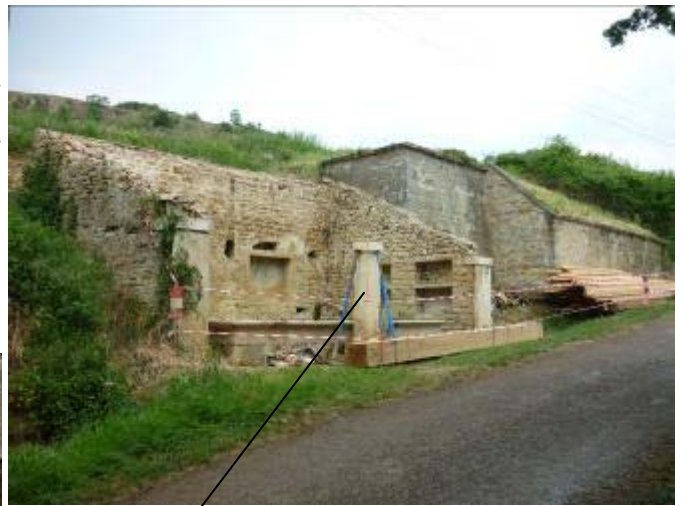
La charpente a été précédemment restaurée avec les moyens du bord, ce qui a tout de même prolongé la vie du lavoir. Mais, sur la base de ce qui existait, elle sera remplacée intégralement.

Avant de poser la nouvelle charpente, il a fallu remplacer une partie du poteau central, dont les pierres à la base étaient fendues : c'est une pièce de chêne taillée aux dimensions du poteau qui fera office.

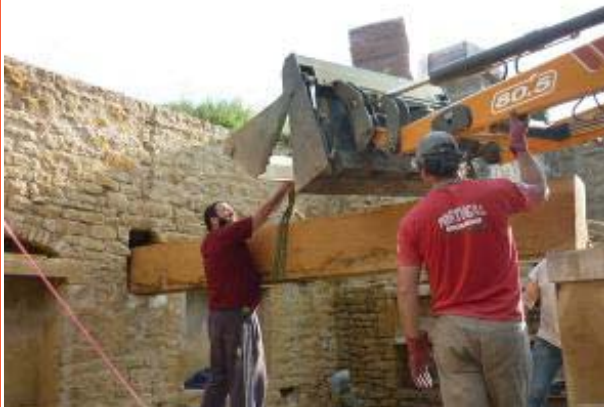
La pose de la poutre principale, avec l'aide du cantonnier

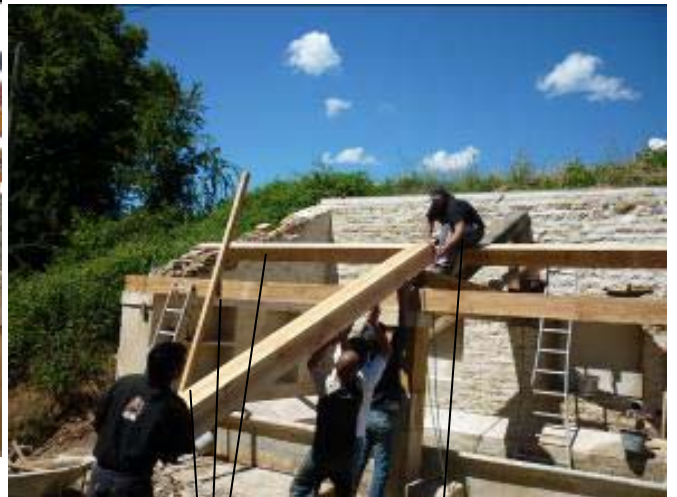
Pose des pannes, après la réalisation, en chêne, de la demi-ferme

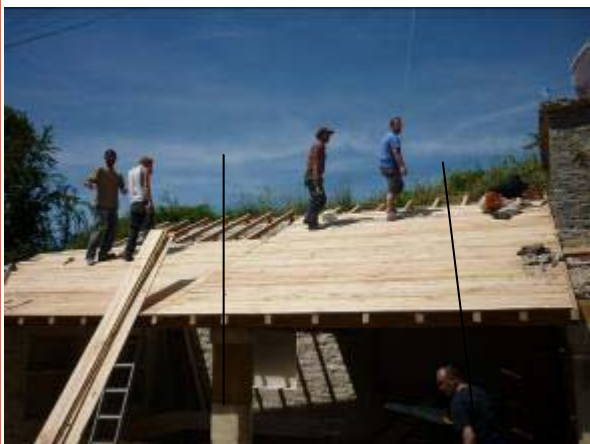
Pose des chevrons puis des voliges (planches), avant le lattage. ³

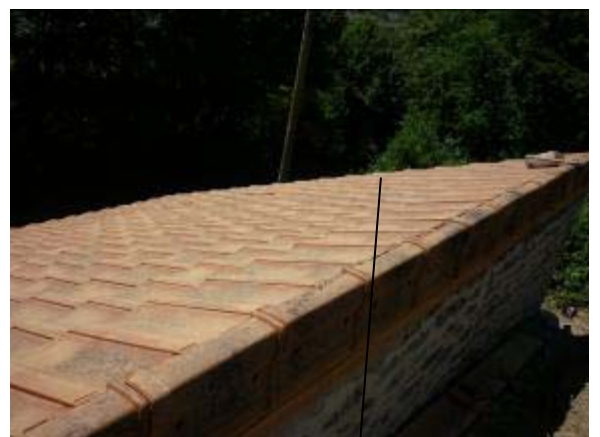
Enfin, le tuilage et la finition avec les tuiles de rive.

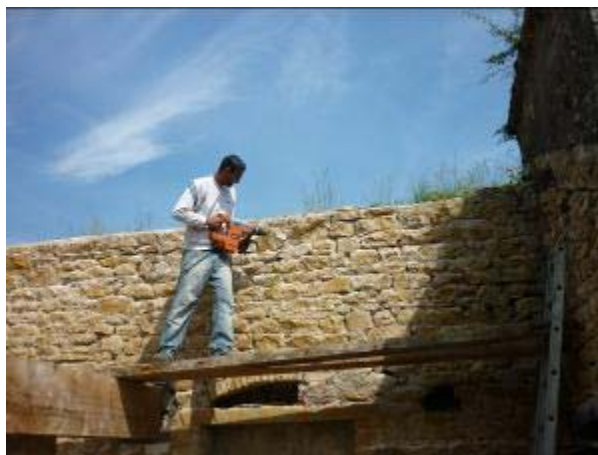
Afin de restaurer les murs, c'est à nouveau notre équipe de jointoyeurs pro qui s'est attelée à la tâche : Abdel, Manu, Christian, après le passage du démolisseur spécialisé, à savoir Hassen :

Hassen au marteau-piqueur.

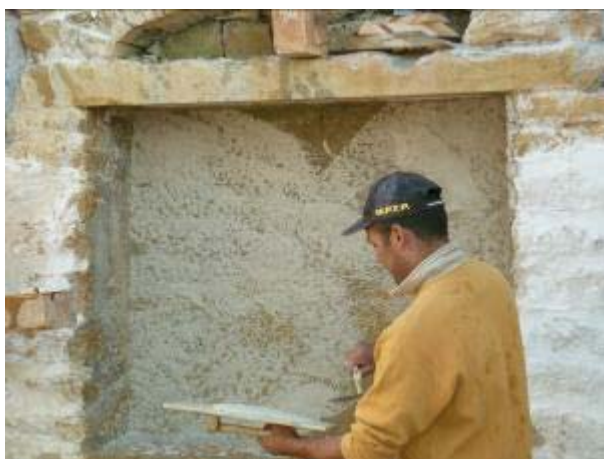
Abdel, à l'enduit des niches du lavoir : il faut un bon coup de poignet pour que l'enduit tienne sans tomber....

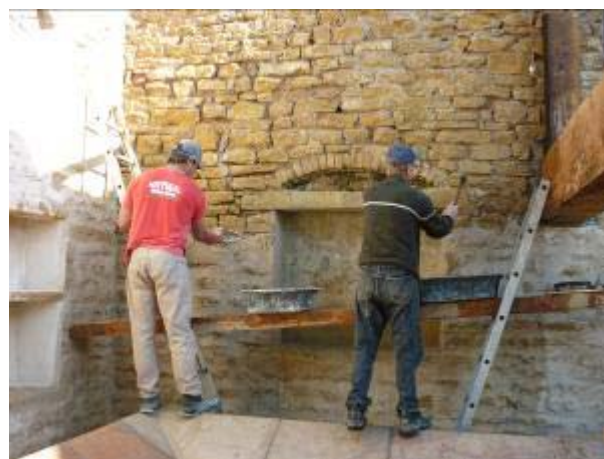
Manu et Christian à l'œuvre.

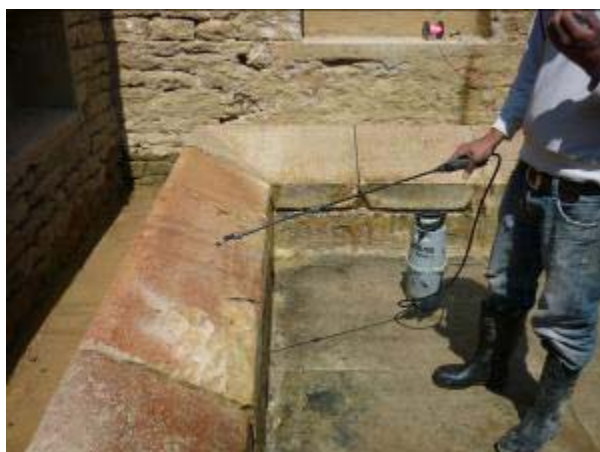
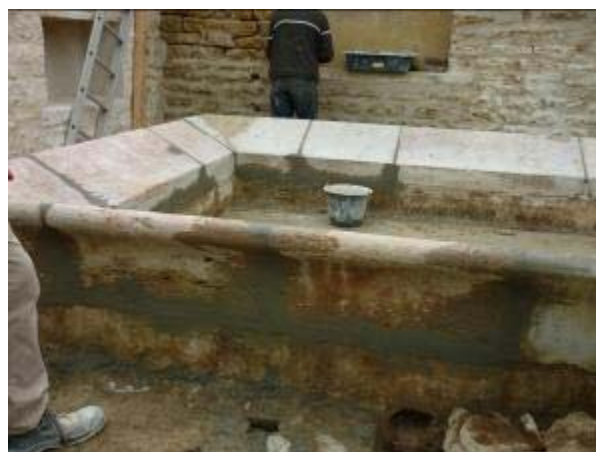
État initial

Très entartré l'intérieur du lavoir nécessite d'être repris : le détartrage se fait à l'acide chlorhydrique dilué, et les nouveaux joints à l'aide d'un ciment avec adjuvant :

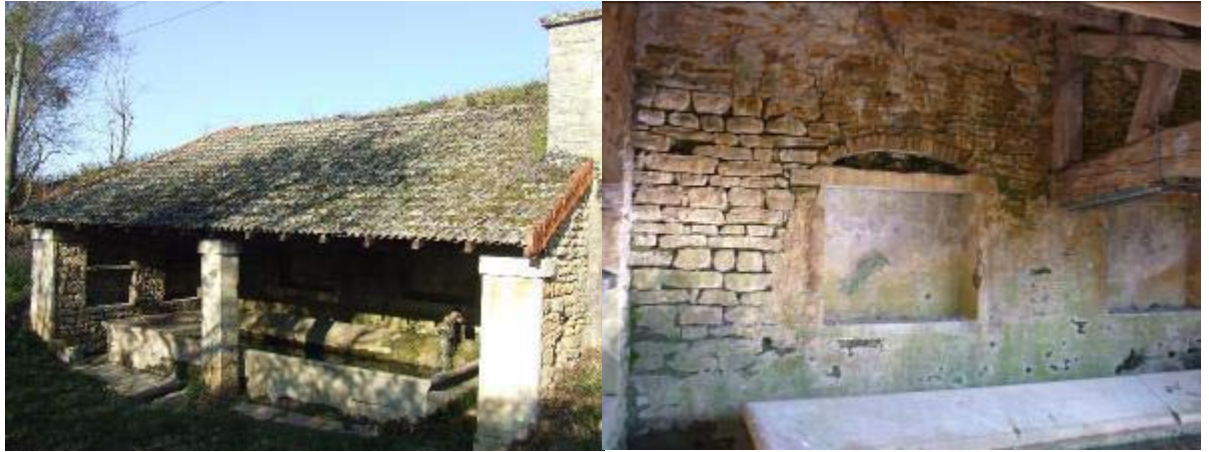
État final

La nouvelle arrivée d'eau sort du mur comme à l'origine. Le PVC est provisoire en attendant une nouvelle pierre permettant l'alimentation du lavoir.
