SAULES

Restauration du lavoir du bourg

Juin 2011

Bref historique, état et travaux à réaliser :

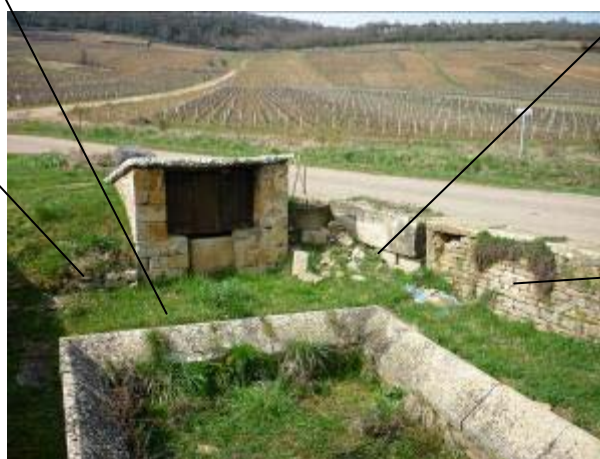
Le lavoir, qui daterait du tout début du XIX^{ème} siècle, se situe à la sortie du village, en direction de Culles-les-Roches. Il n'est plus en eau, car la pelle a disparu. Etant en bas de pente, le lavoir a subi les coulées de boue de la colline le surplombant, et s'est ainsi peu à peu trouvé comblé et laissé envahir par les herbes. La fontaine, joliment couverte par un monolithe de pierre après 1914, semble-t'il, présente des désordres dans la maçonnerie, et la pompe sur pied ornant son flanc n'est plus fonctionnelle. Les pierres du bassin sont déplacées : elles seront réalignées.

La pompe sur pied existant précédemment ici sera remplacée.

L'abreuvoir, qui n'est pas à son emplacement initial, sera décalé par rapport à la route.

Des escaliers seront créés à cet endroit pour pouvoir accéder au lavoir en toute sécurité.

Les murs entourant le lavoir seront restaurés.

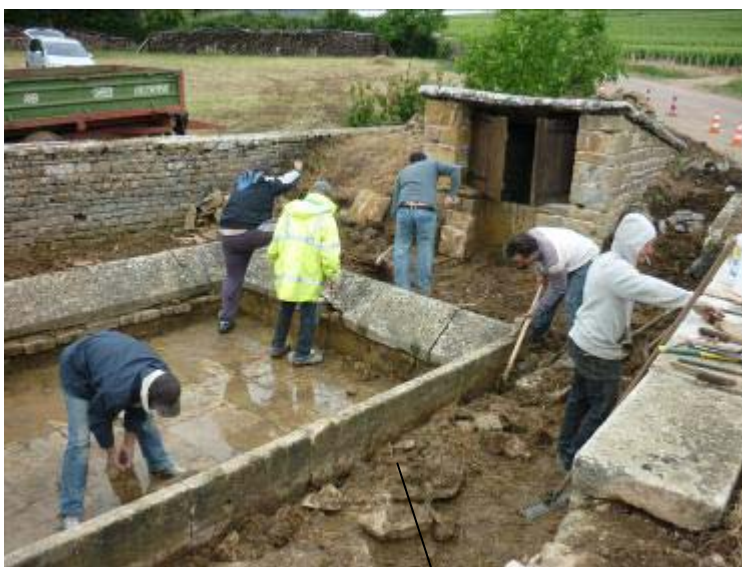
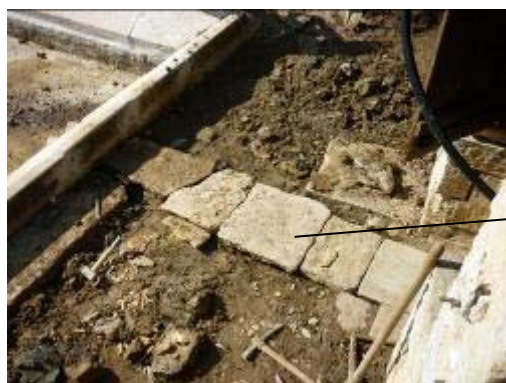
Afin de retrouver le niveau initial, il a fallu décaisser l'herbe et la terre accumulés :

L'équipe au grand complet, mais réduite pour cause de vacances pour certains, s'affaire de tous côtés :

L'entourage du lavoir, ainsi que les arrivées et départs d'eau étaient constitués de dalles, que l'équipe a dû déposer puis réinstaller.

Enfin, il a été décidé d'étaler du gravier tout autour du lavoir, afin d'en faciliter l'accès et l'entretien.

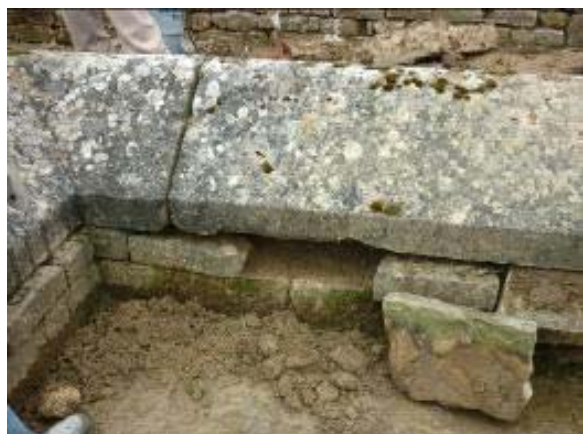
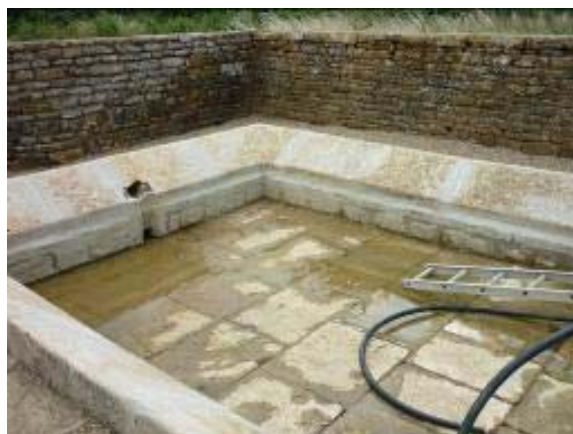
Les pierres du bassin ne sont plus alignées ni jointoyées : c'est à l'aide d'un ciment avec un adjuvant le rendant imperméable que le bassin retrouve un bel aspect, d'autant que de belles dalles ornent le fond :

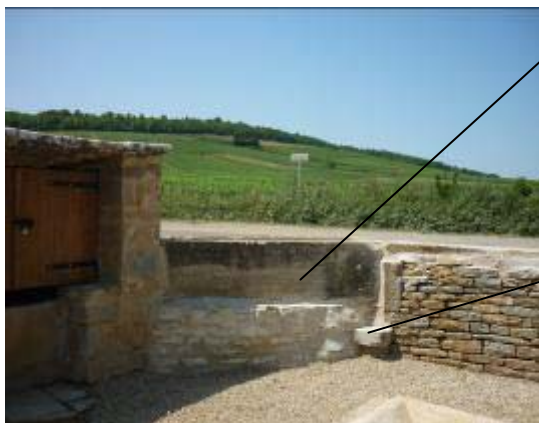
L'abreuvoir, qui était trop proche de la route, a été déplacé afin d'empêcher les eaux d'envahir les lieux. Un nouveau mur en maçonnerie le soutient.

Une partie de marche d'escalier a été laissée afin de montrer l'emplacement de l'accès d'origine, qui se fera désormais par l'arrière de la fontaine.

Après décaissement de la terre accumulée contre la fontaine, des escaliers maçonnés en pierre permettront d'accéder au lavoir en passant derrière la fontaine.

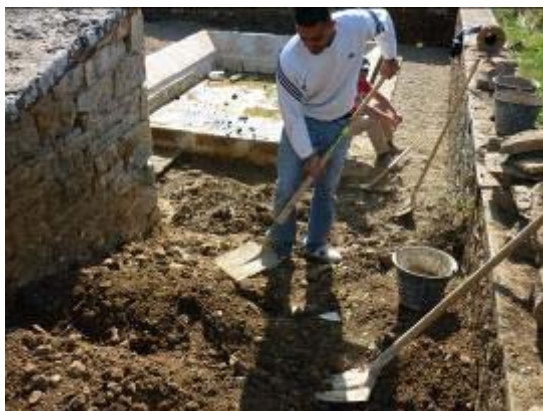
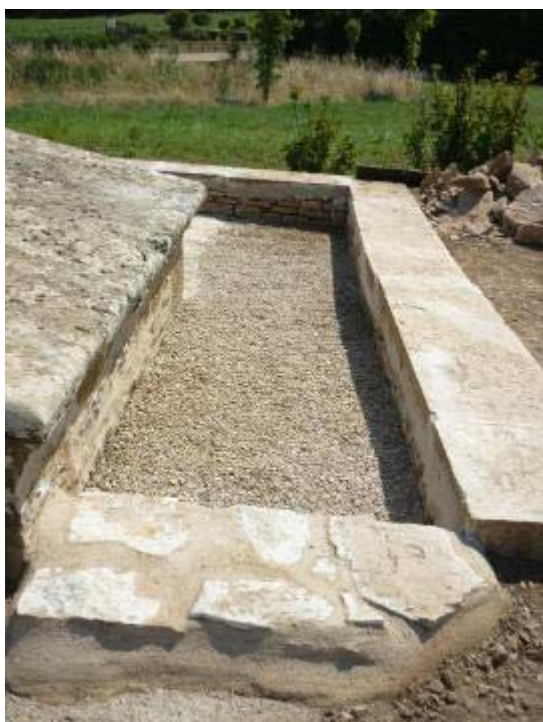
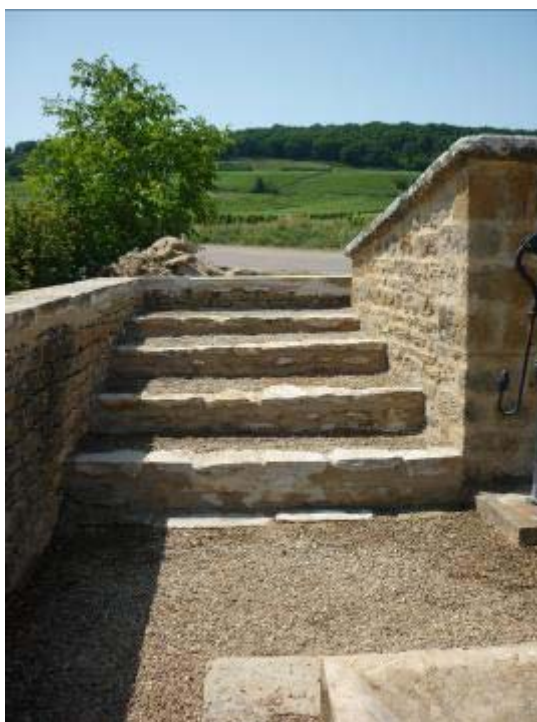
Le sol ayant été abaissé c'est toute une partie du mur d'enceinte du lavoir qui a été retrouvée par hasard en creusant...

Cette partie de mur a été restaurée et conservée : elle met en valeur la fontaine et protège des ruissellement d'eau venant de la route.

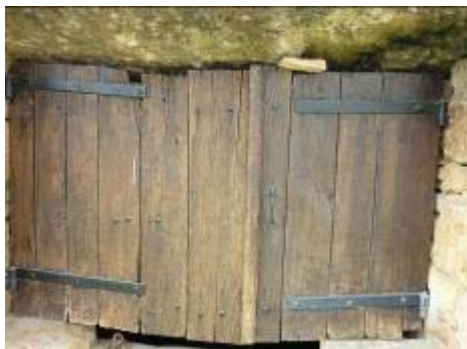
Avant

Très abimées par le temps, les portes de la fontaine sont remplacées par du chêne, et munies d'un système de fermeture à cadenas, afin d'éviter les chutes. Les ferrures et gonds sont ceux d'origine.

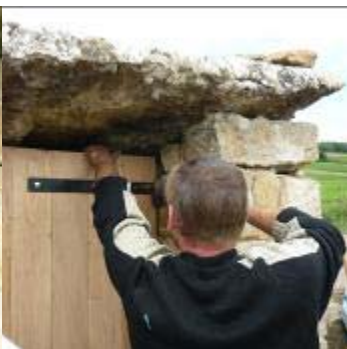
Eric à la fixation des nouvelles portes.

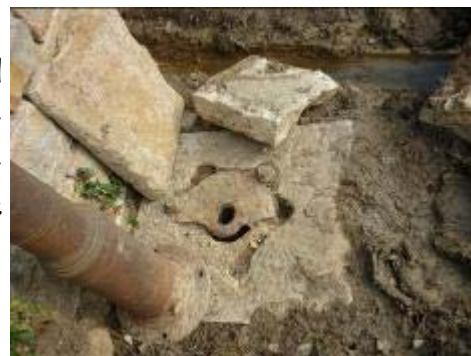
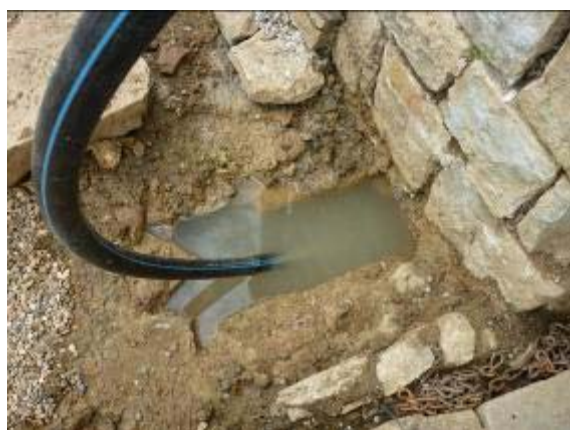
D'après des photos anciennes, une pompe sur pied complétait la fontaine. Après quelques coups de pioche, il apparaît en effet une pierre sur laquelle reposait un socle de fonte, et un morceau de pompe a été retrouvé non loin...

L'ancien tuyau, en cuivre, a été remplacé par un neuf et plongé dans la fontaine.

Une nouvelle pompe à bras de style ancien est fixée sur les emplacements existants et est désormais fonctionnelle.
