RESTAURATION DU LAVOIR DE CHAUMOIS

SAINT-BOIL

Etat des lieux :

Projet de restauration :

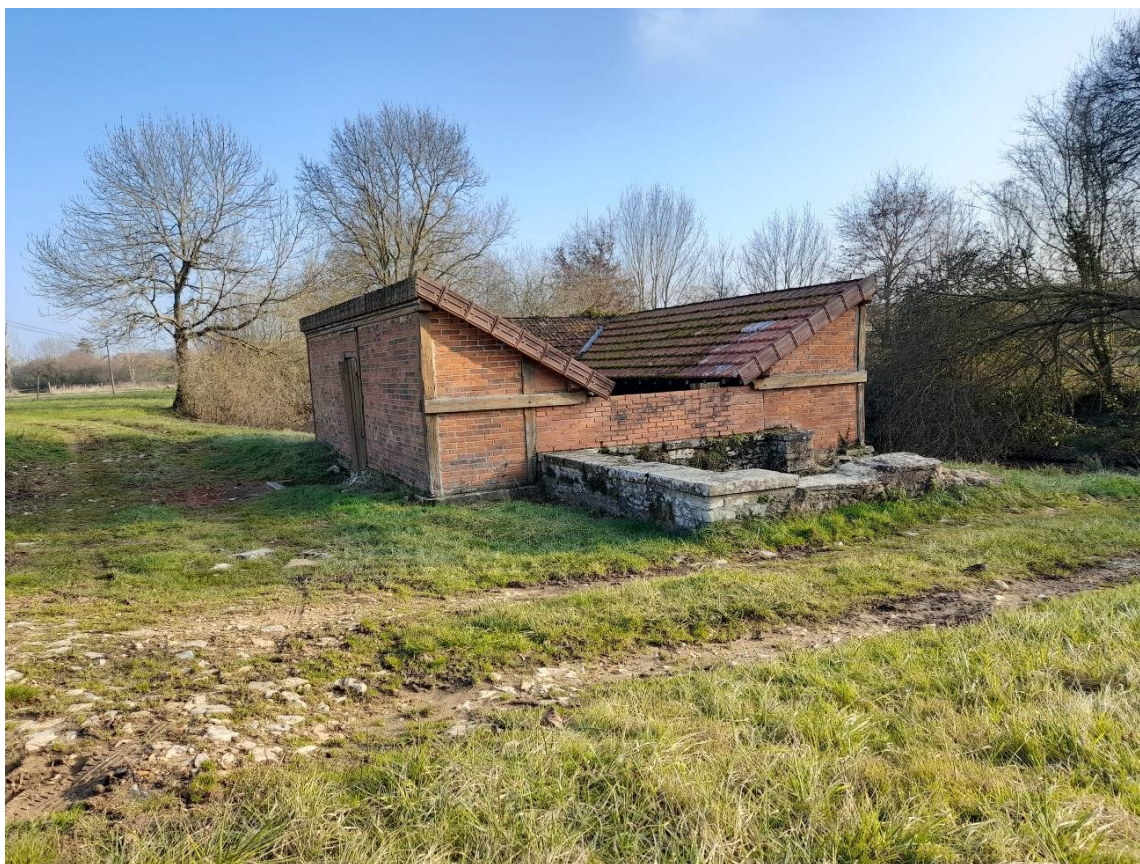
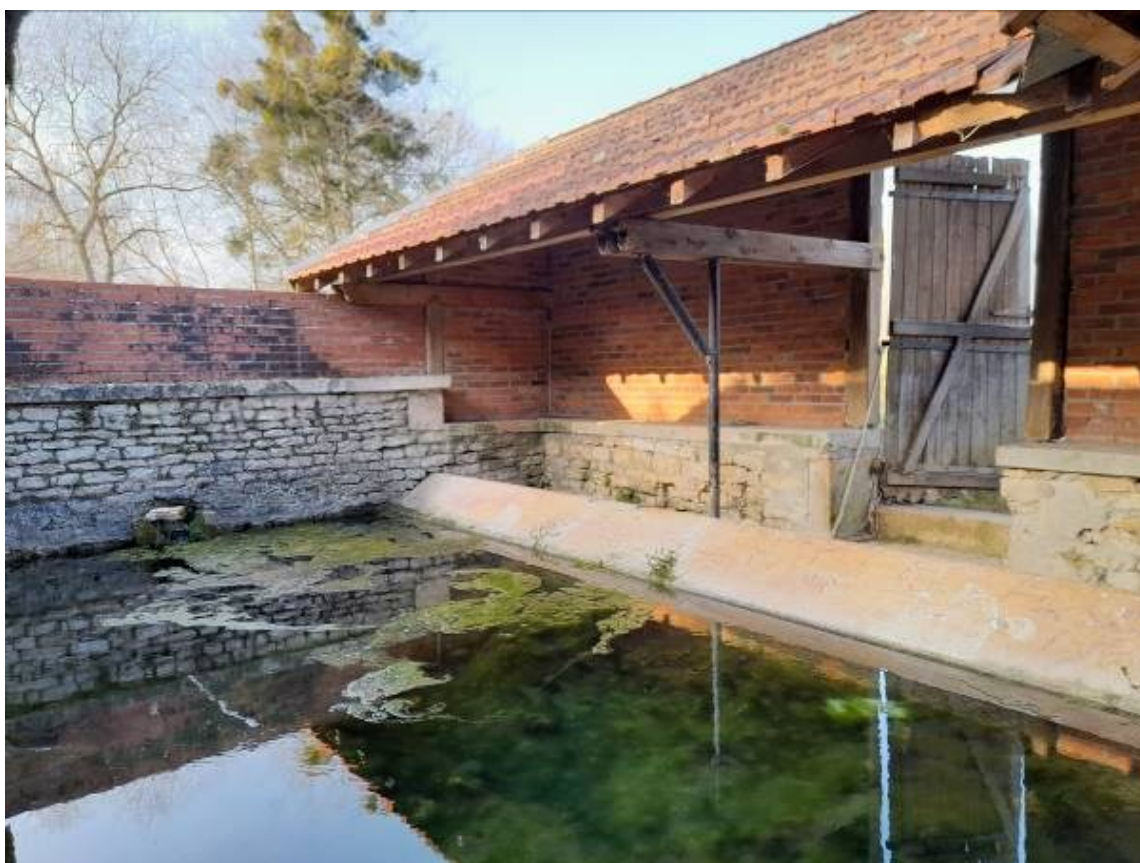
Le lavoir de forme quadrangulaire, à impluvium sur trois pans, est construit en briques rouges. Il est couvert de tuiles mécanique de type Montchanin qui repose sur une charpente simple en sapin.

Son état général est satisfaisant. La couverture, en partie restaurée suite à des actes de vandalisme à l'automne 2021, ne présente pas de fuites.

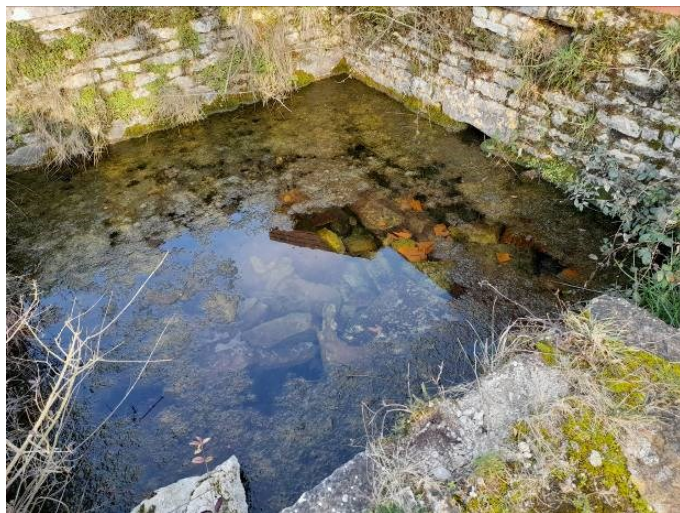
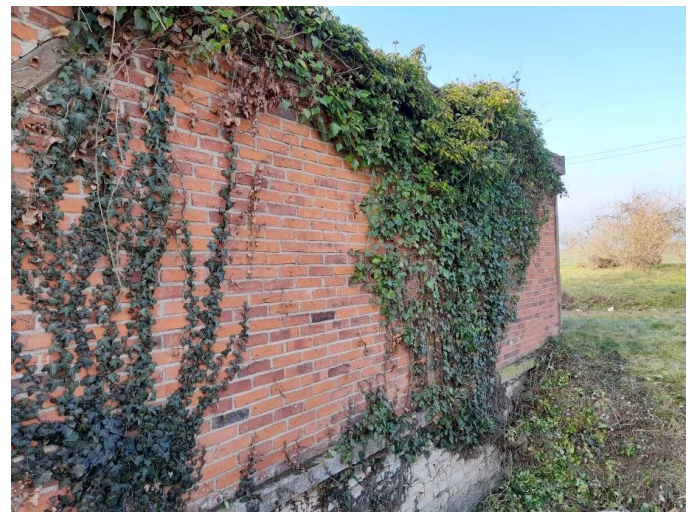
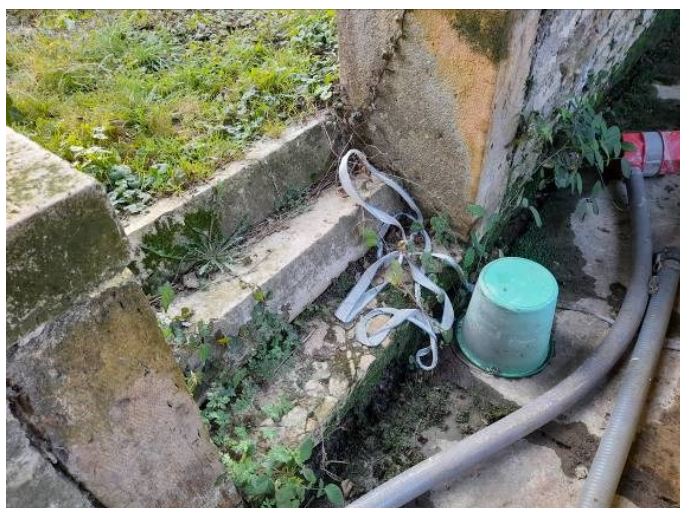
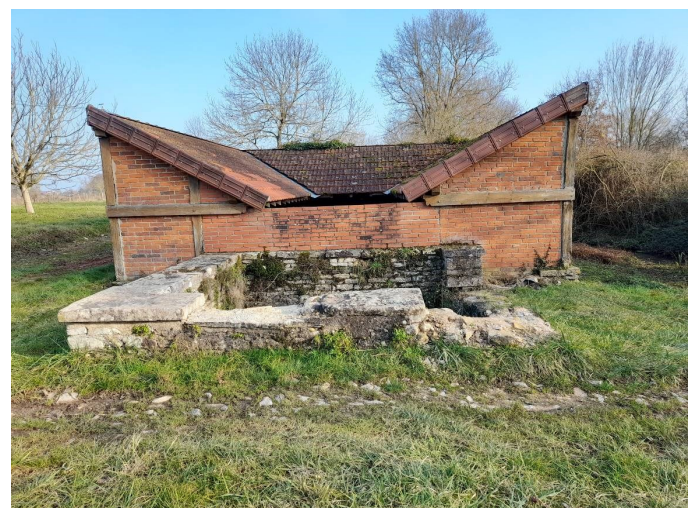
On accède à l'intérieur par deux portes en vis-à-vis situées au centre de chacun des deux murs longs. Celles-ci, faites de planches de sapin, sont assez dégradées d'autant que les encadrements sont fragilisés.

Une restauration a déjà été effectuée sur l'une des portes, ce qui tend à dénoter qu'il s'agit là d'une zone de fragilité liée à la conception originelle.

Le bassin intérieur est bien préservé, mais est rempli de gravats.

Les enduits sur les murets périphériques sont très dégradés et des mousses commencent à s'installer durablement.

Le bassin extérieur construit en pierre commence à se dégrader avec la disparition des pierres de couverture et il est rempli de gravats qui n'empêchent pas la circulation de l'eau.

Le mur aval commence à être recouvert de lierre qui tend à prendre sur la toiture.

Les emmarchements d'accès au lavoir sont de plus en plus instables.

Il sera dans un premier temps procédé à un nettoyage complet du lavoir et de son environnement : dépose du lierre, vidage et nettoyage des bassins intérieur et extérieur, démoussage, etc...

Les maçonneries seront reprises :

Piquetage et rejointoyage des murets périphériques,

Reprise des maçonneries du bassin extérieur et, remplacement des couvertines manquantes,

Recalage et rejointoyage des emmarchements.

Restauration des éléments structurants :

Réalisation et pose d'une nouvelle porte en sapin en simples lames rainurées côté rivière avec réutilisation des pentures.

Dépose des montants, du linteau et des rangs de briques de la porte côté route. Remplacement ce ceux-ci à l'identique ;

Réalisation et pose d'une nouvelle porte en sapin en simples lames rainurées avec réutilisation des pentures.

Injection de colle de scellement sur l'ensemble des poteaux bois pour les solidariser avec la maçonnerie de brique.
