## Lettre d'information du chantier d'insertion

JUILLET AOÛT  
2017

N°124

# Domus Phoenix - La feuille du Beuvray

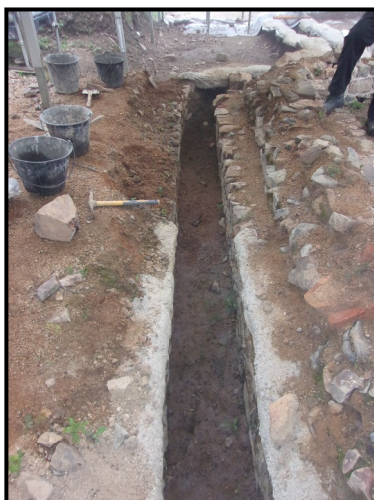
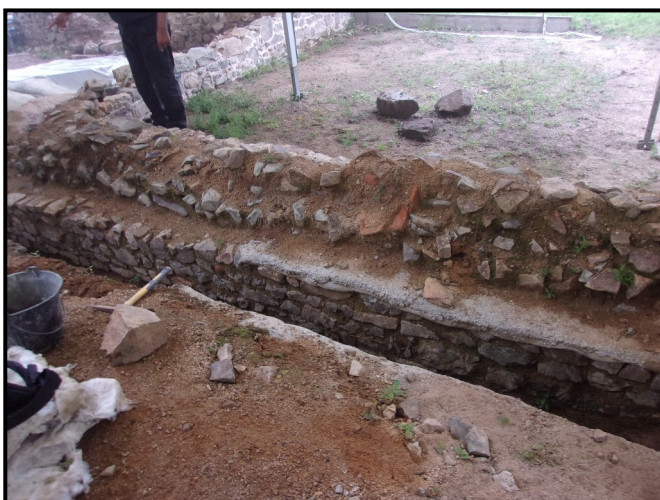
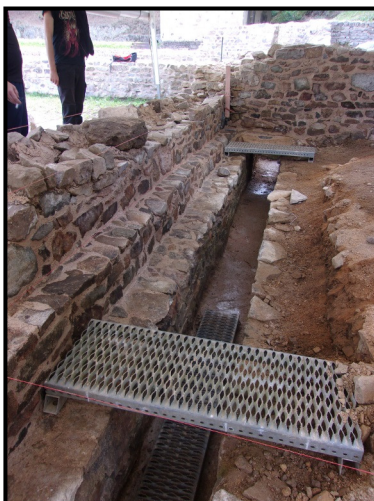
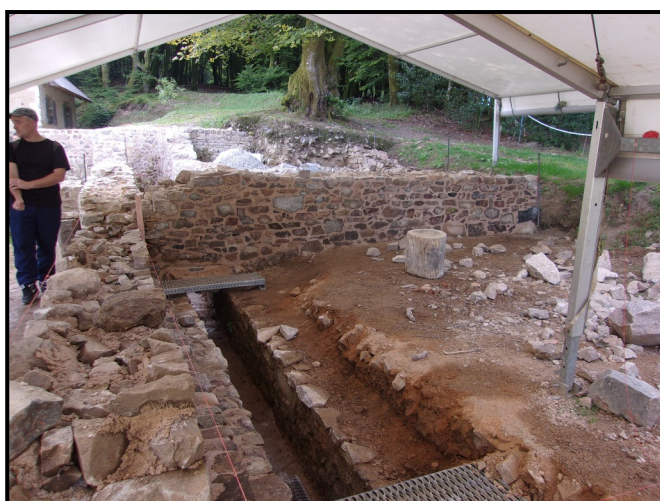
La maçonnerie demande une bonne organisation du travail et des équipes. A l'endroit de la Domus où nous en sommes, les murs, dont l'état de conservation n'est pas identique partout et qui se croisent avec une canalisation, ne peuvent pas être restaurés un par un. Pour que les alignements et les rangs de pierres se suivent, nous remon-  
tons tout l'ensemble.

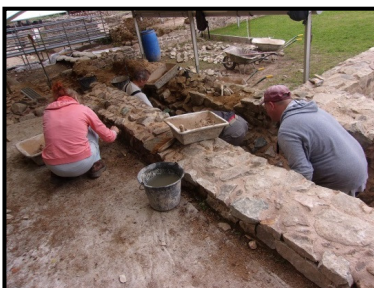
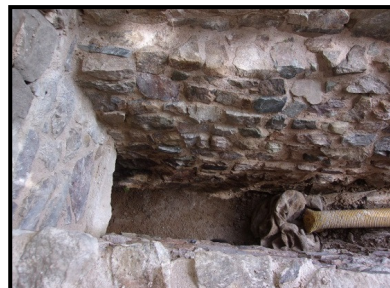
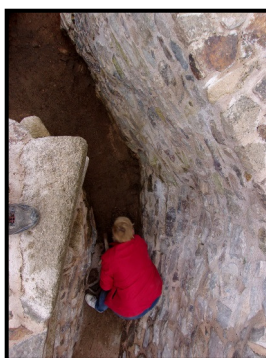
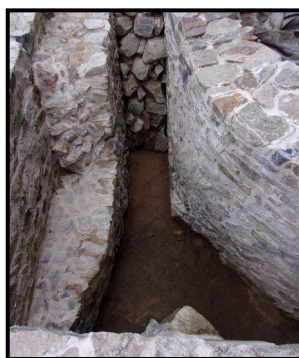
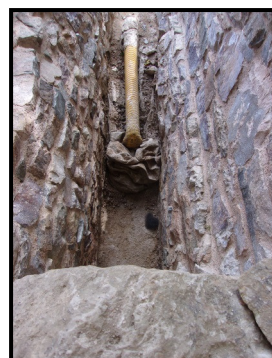
Les murs de la canalisation sont en bon état. Après un bon nettoyage il ne nous reste plus qu'à refaire les joints. Une fois ce travail réalisé, le fond est correctement balayé pour faire apparaître les fragments de mortier de tuilots composés de morceaux d'amphores et de tuiles. Lorsque la canalisation est trop profonde, un drain est mis en place puis recouvert de gravier pour atteindre la hauteur voulue.

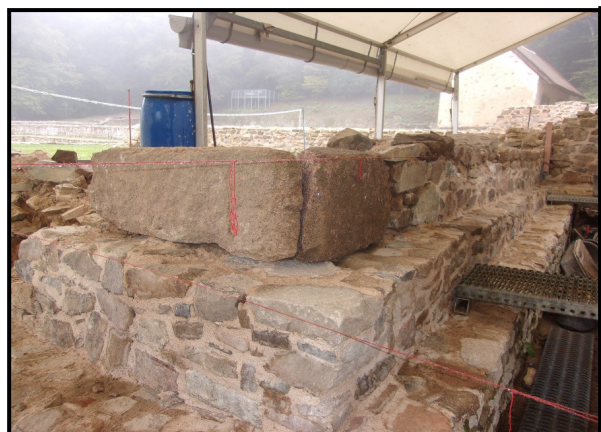
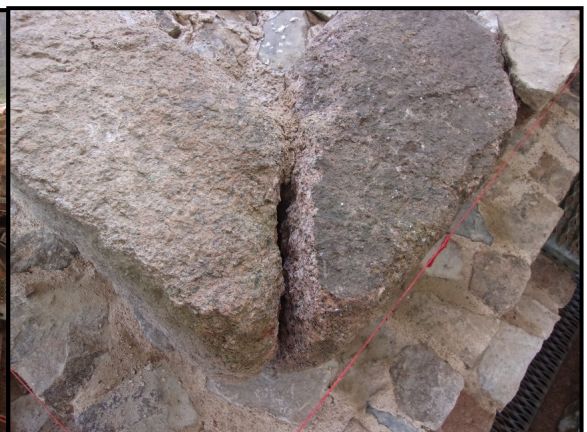
Dans un angle de mur un granite imposant resté en place nous a donné du fil à retordre. A l'aide de sangles et après nous être concertés, il nous a fallu tout d'abord le déposer pour pouvoir restaurer correctement le mur sur lequel le granite reposait. Pour remettre le granite en place la même opération a été employée, puis pour fermer l'angle nous avons taillé un autre granite pour qu'il épouse parfaitement l'autre (bien entendu le granite choisi est de même qualité).
