Lettre d'information du chantier d'insertion

SEPTEMBRE 2017

N° 125

Domus Phoenix - La feuille du Beuvray

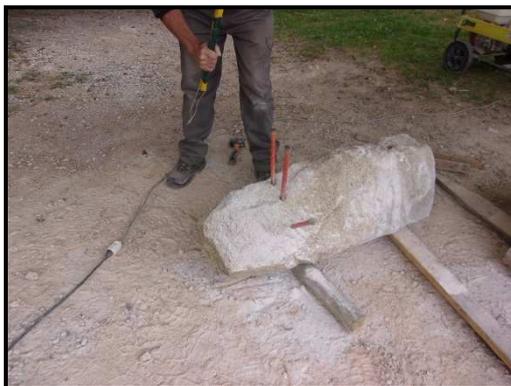
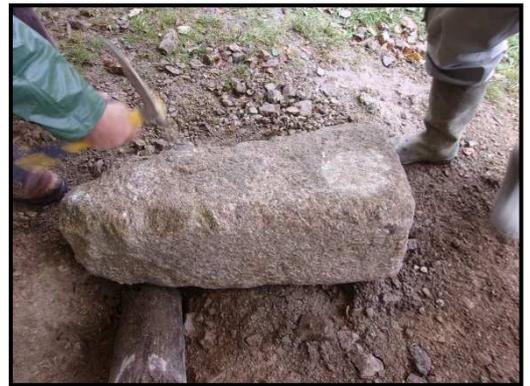
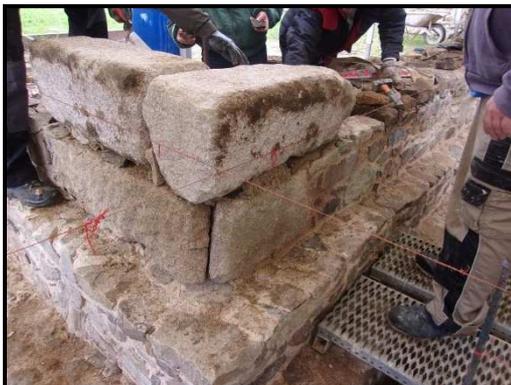
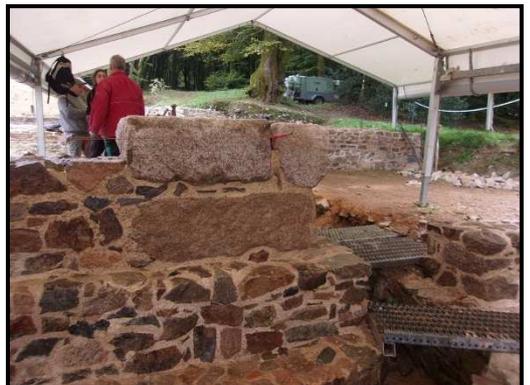
Les granits sont utilisés à Bibracte dans les villas, les édifices romains et d'autres constructions et objets. Quelques exemples comme 1. tête sculptée. 2. bassin monumental. 3. meule. 4. murs de soutien d'une terrasse dans la clairière du « parc aux chevaux ».

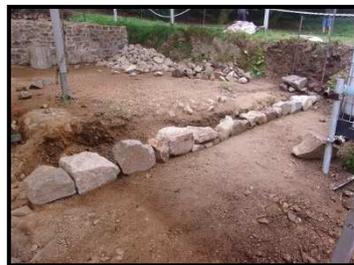
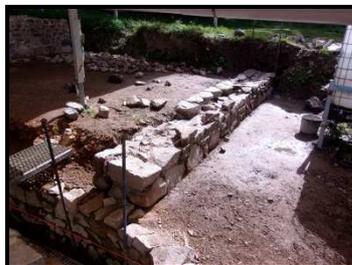
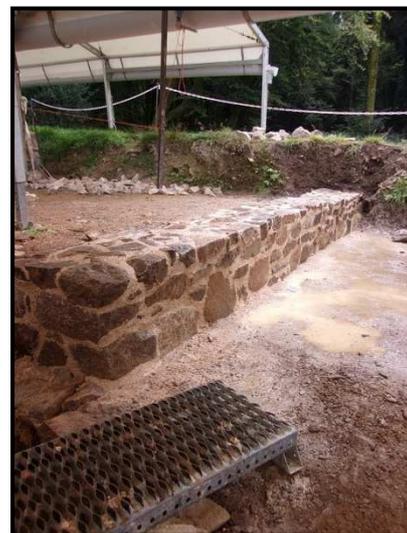
A certains endroits, il ne reste que des traces de murs. Nous nettoyons jusqu'à trouver quelques pierres en place pour nous aligner et pour créer une assise de fondation. Les rangs de pierres sont montés pour atteindre la bonne hauteur, puis l'ensemble est jointé.

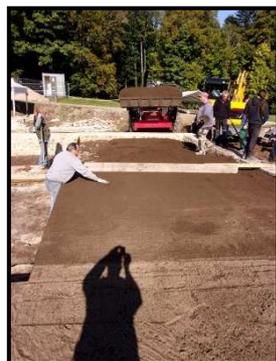
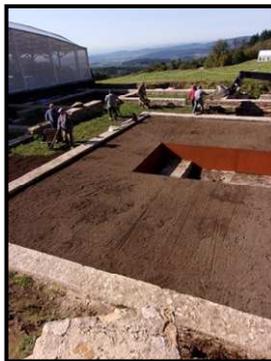
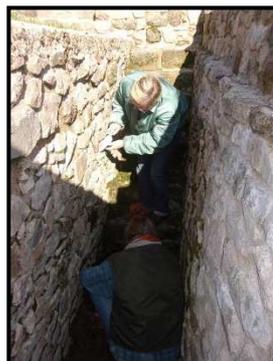
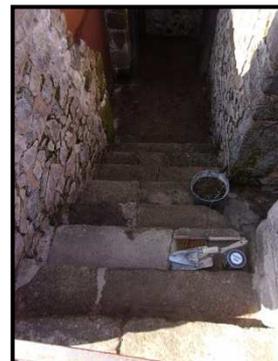
D'autres restitutions sont réalisées sur le site de la pâture du couvent. Une fois terminé notre mission consiste à faire les terrassements dans les pièces. Pour ce faire de la terre a été préalablement tamisée et nous est acheminée avec des bennes. Nous devons tout mettre à niveau et l'hiver tassera le tout. Dans le même temps Jocelyne et Odette ont enlevé la mousse des escaliers de la cave du couvent se trouvant au dessus.

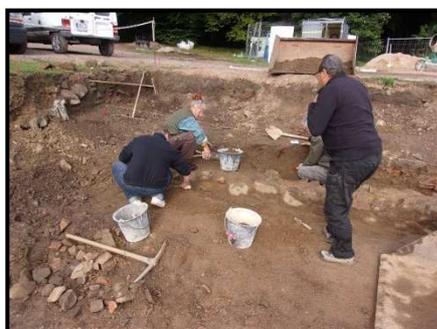
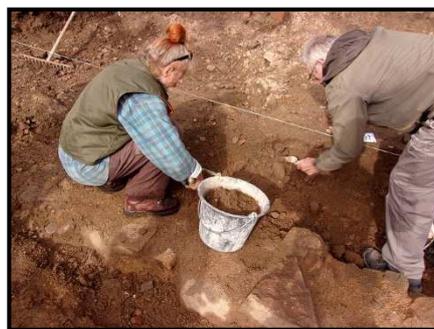
Dans le même secteur, nous avons participé à la fouille d'un mur. Ce travail minutieux demande un bon sens de l'observation et le respect des consignes données. L'archéologue chargé de nous encadrer ne pouvant pas être constamment présent avec nous a été très satisfait du travail final. A la fin du mur comme vous le voyez sur la photographie, nous ne pouvions plus bien suivre le mur. La décision a été de laisser en place toute les pierres. Charges aux spécialistes de démêler tout cela !
