## Lettre d'information du chantier d'insertion

AVRIL-MAI 2018

# Domus Phoenix - La feuille du Beuvray

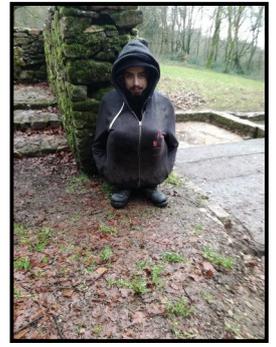
Nous continuons nos travaux sur la fontaine St-Pierre sous la protection du « lutin ». Les deux premiers bassins sont curés et n'attendent plus qu'à être remplis d'eau. Il ne nous restera plus qu'à remettre en état les maçonneries et étanchéifier les murs intérieurs à l'aide d'un mélange de terre argileuse et de chaux hydraulique.

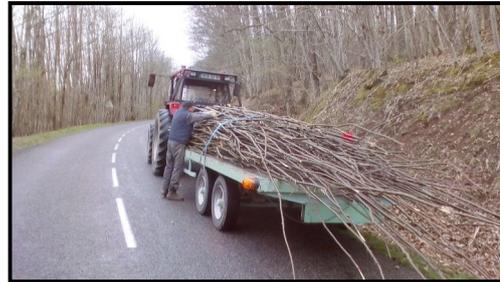
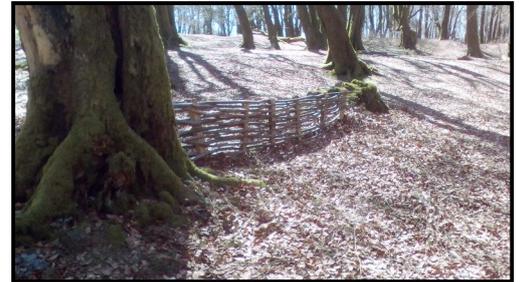
Le marquage des chemins et sentiers traversant les bois du Mont-Beuvray sont matérialisés par des clayonnages se glissant entre les arbres et placés à des endroits stratégiques. Ils permettent aux visiteurs de ne pas s'égarer.

Les rames collectées sont ébranchées puis entrelacées entre des piquets en alternant les brins. Cette technique était aussi pratiquée pour faire des murs, les brins étant ensuite enduits de paille et de chaux : c'est ce qu'on nomme « torchis ».

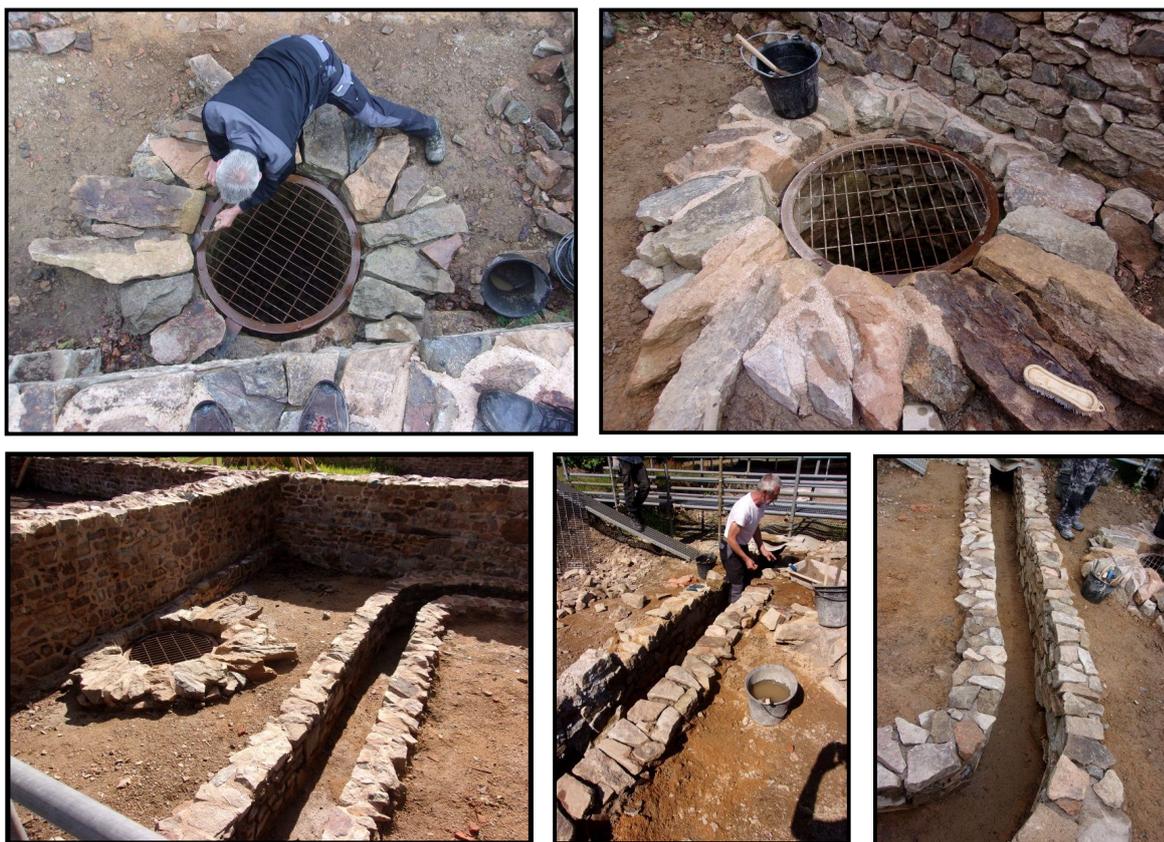
Juste à côté du puits, une des canalisations sort de la Domus d'environ 5 mètres et s'arrête net. Nous restaurons les deux murets qui la composent, en remplaçant les pierres intérieures gelées et positionnant celles du dessus à la même hauteur. Il ne nous restera plus qu'à aménager cet endroit.
