# Journal de Bibracte

N° 144

AOÛT - SEPTEMBRE 2019

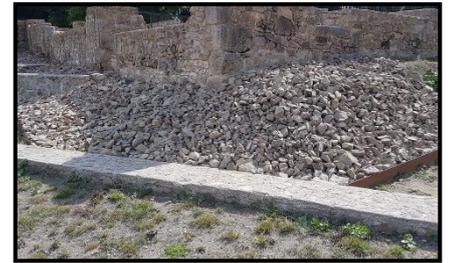
## Aménagement pâture du couvent

À la Pâture du Couvent, plusieurs vestiges se croisent, le médiéval surplombe le gallo-romain. Pour bien différencier ces niveaux, un talus de cailloutis, retenu par des tôles

et des murs, est créé. Pour éviter que la végétation n'envahisse ce talus, un polyane et un géotextile sont préalablement mis en place avant les cailloux.

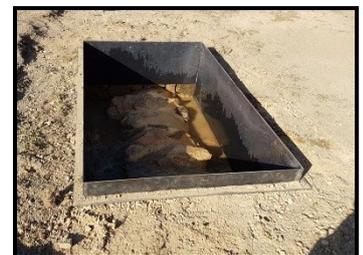
## Fenêtre archéologique

En mars et en avril, nous avons fouillé, jointé et recouvert la canalisation traversant la Domus du Parc aux chevaux. Une partie d'environ 1,50m sur 1m a été laissée à l'air libre pour créer une fenêtre archéologique. Pour réaliser cette fenêtre, nous devons installer un châssis en tôle pour plus de

stabilité. Ce dernier possède de larges pattes de fixation renforcées, ce qui nous a obligé à élargir l'emplacement que nous avons laissé. Nous avons à nouveau fouillé couche par couche en respectant la stratigraphie, puis installé le châssis à niveau en laissant dépasser le cadre de cinq centimètres au-dessus

du sol de la cour en croix. Finalement, le pourtour a été comblé de pierres et de terre. Il ne restera plus qu'à apporter de la terre végétale puis à semer des graminées. Cette fenêtre permettra aux visiteurs de suivre le cheminement de la canalisation et d'en découvrir l'architecture.

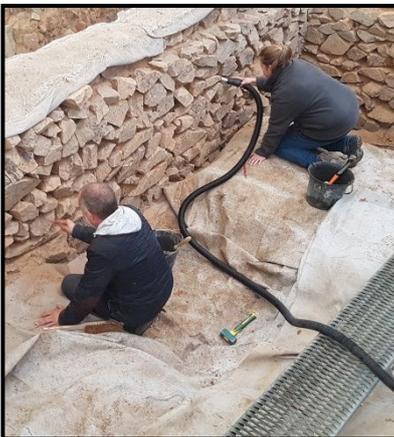
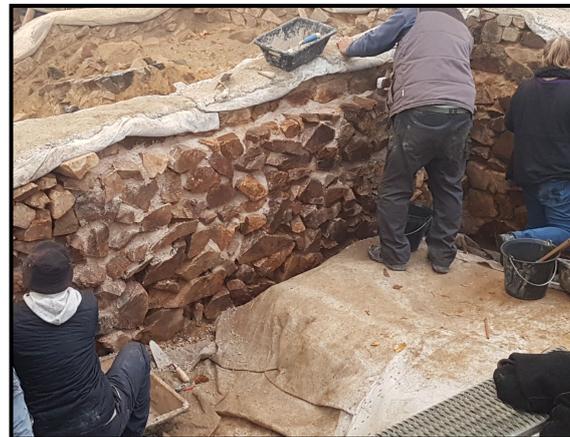
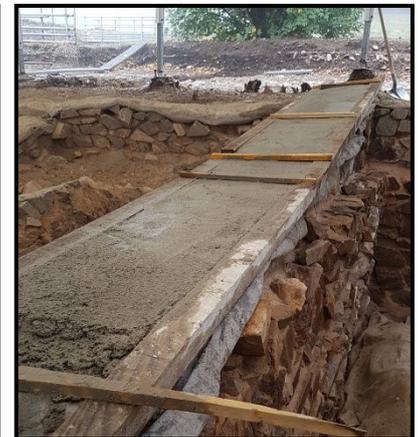
## Domus PC 2

Jouxant la Domus PC1, une autre Domus est en cours de fouille. En attendant sa restitution finale, les murs ont besoin d'être consolidés. Le travail a débuté par le grattage du con-

tour des pierres pour éliminer la terre mélangée au reste de mortier antique. Après avoir passé un bon coup d'aspirateur, les joints ont été remplis d'un mortier de chaux. Pour faciliter le déplacement sur la

fouille, nous créons des cheminements en ciment et vermiculite enfermés dans un géotextile.

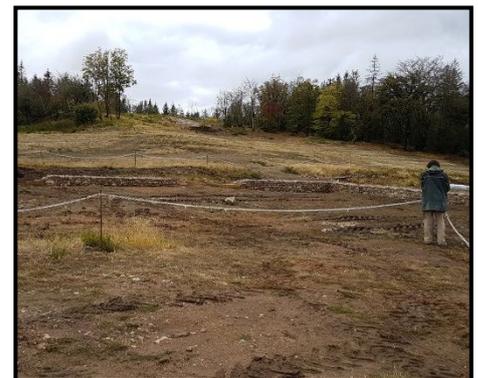
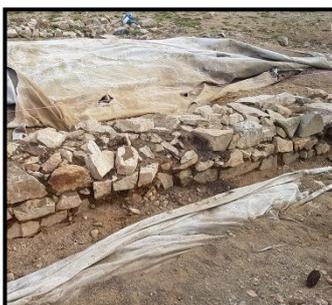
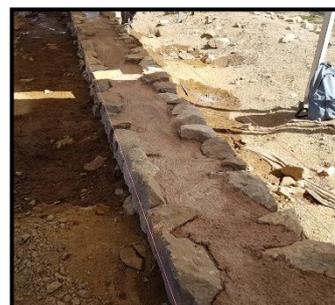
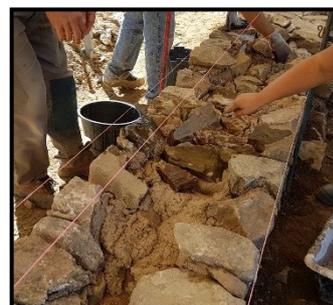
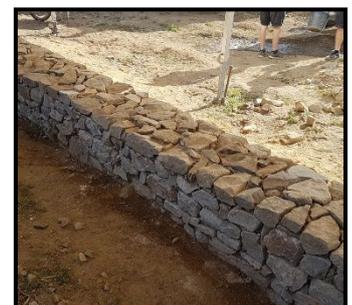
## Enclos PC 14

Nos travaux de restitution des maçonneries de l'enclos se poursuivent. Nous constatons que l'état de conservation des murs est variable, partant de l'inexistant jusqu'à quatre rangs de pierres. Nous commençons par nettoyer les murs jusqu'à retrouver un support le plus stable possible puis nous coulons un mortier de chaux co-

loré pour différencier l'original de la restauration. Les murs sont remontés à cinquante centimètres avec les pierres que nous trions.
