# Journal de Bibracte

N° 145

OCTOBRE 2019

Lettre d'information  
du chantier d'insertion

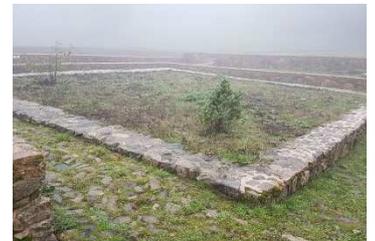
Sur les extérieurs des vestiges de la basilique se trouvant à la Pâtûre du Couvent, des talus ont été formés par le service technique de Bibracte. Nous avons été chargé d'apporter une couche

d'environ 10 cm d'épaisseur de terre végétale. Nous aurons pour tâche de ressemer ces talus afin d'en végétaliser les abords.

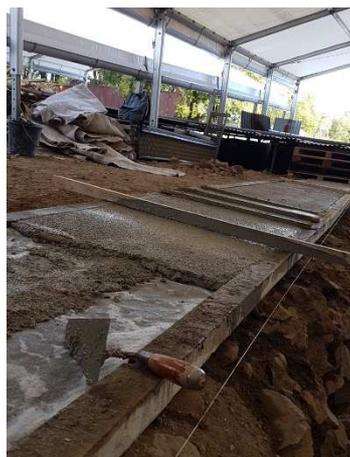
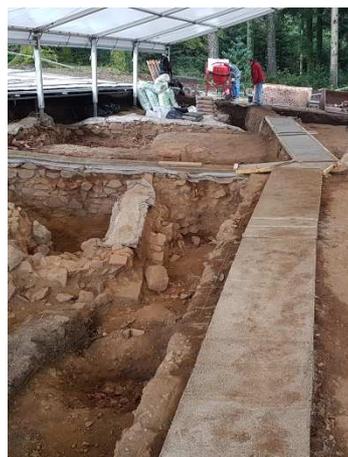
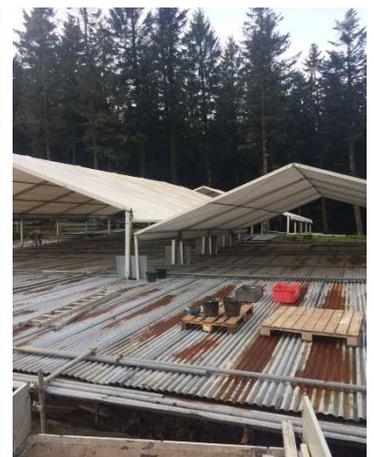
Après que l'équipe, sous la direction de Pierre, ait réalisé des cheminements sur les bermes dans la fouille en vermiculite coffrée (béton léger),

nous avons pu tôler l'ensemble de PC 2 afin de protéger les vestiges n'étant plus couverts par les abris. Un tôleage au raz du sol est donc privilégié ayant plus de points d'appui pour répartir le poids d'éventuelles chutes de neige abondantes. La surface de ce chantier est de plus ou moins 80 mètres carrés.

Les bâches des abris sont entièrement retirées pendant l'hiver. Suivant la quantité de neige, la structure risquerait de céder du fait de ses longs portants en aluminium. A l'avenir, un projet de couvrir entièrement la Domus PC2 dans le même esprit que la Pâtûre du Couvent est prévu.

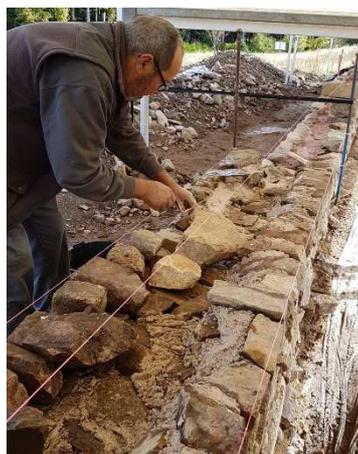
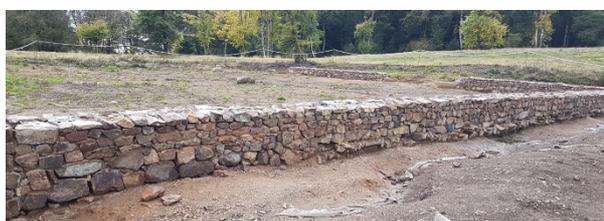
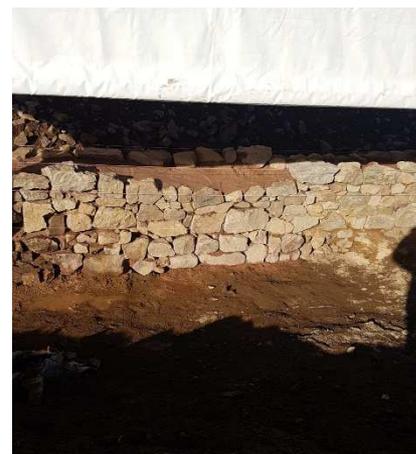
[Nettoyage du mortier antique, purge] des blocs descellés, qui sont ensuite reposés (...) à l'identique. En cas de manque ponctuel, un moellon (pierre d'angle) est mis en place pour assurer une assise homogène du mur. Réalisa-

tion d'un mortier hydraulique teinté, sur l'épaisseur du mur et en retrait des parements. Ce mortier est un marqueur de la limite entre niveau archéologique et niveau remonté. Il forme également une barrière contre les remontées capillaires qui se produisent dans le mortier de terre situé en partie inférieure des maçonneries. Le mortier hydrofuge en partie supérieure du mur est réalisé pour éviter les infiltrations d'eau dans le mur. (...) Dans sa mise en œuvre, le mortier ne doit pas être lissé mais conserver un aspect rugueux. Les joints en parement sont traités en creux, avec peu de mortier.

Les remontages des murs ont débutés courant mai 2019 en commençant par l'angle sud-ouest et [progressant] sur le mur nord de PC 14. La campagne 2019 se termine au droit du seuil situé au milieu du mur nord de PC 14. Soit un linéaire de 66m environ.

Il a été mis en œuvre conformément aux prescriptions de l'atelier « MULTIPLE », précisées lors de la réunion du 28 juin 2019 : soit le remontage des maçonneries d'environ 50cm au-dessus du sol, la réalisation de l'assise supérieure de telle sorte qu'elle suive le relief du site et la mise en œuvre d'un mortier d'interface.
