Lettre d'information  
du chantier d'insertion

AVRIL 2014

N°89

Domus Phoenix - La feuille du Beuvray

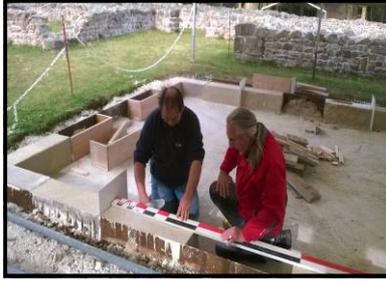
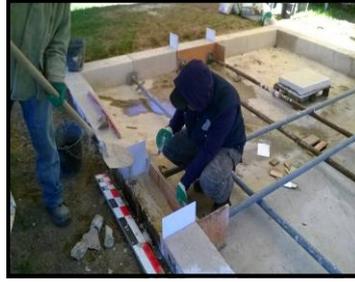
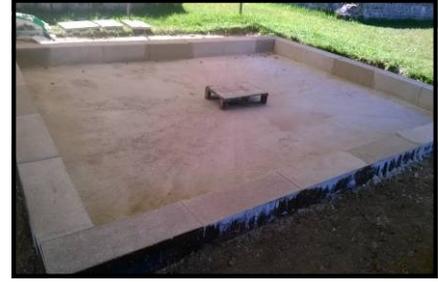
Parmi nos différentes missions, nous entretenons le site. Thibaud et Gaëlle se sont chargés de nettoyer la maquette de la Domus de PC1 pendant qu'une autre partie de l'équipe désherba le bassin et la canalisation. Avec le temps va, tout s'en va... les joints des murs se sont dégradés et la mousse a poussé il a donc fallu les nettoyer et gratter avant d'entreprendre leur restauration.

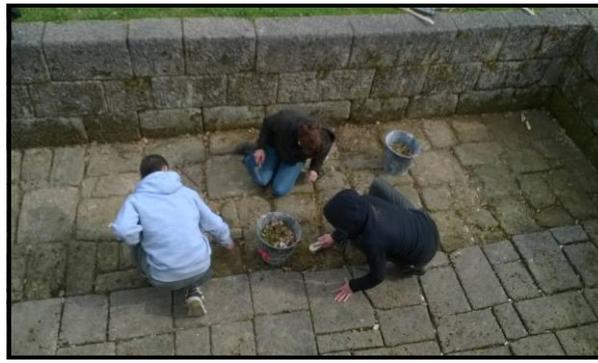
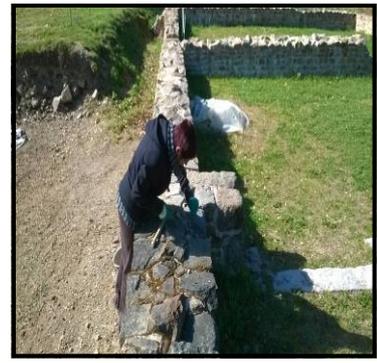
Avec la collaboration de notre chef d'équipe Frédéric, et sans le moindre « hic » nous avons rénové les murs archéologiques. Pour ce faire, nous avons préparé un joint bâtard composé d'un mélange de cran, de ciment blanc et de chaux additionné d'un colorant.

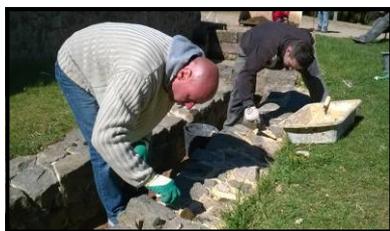
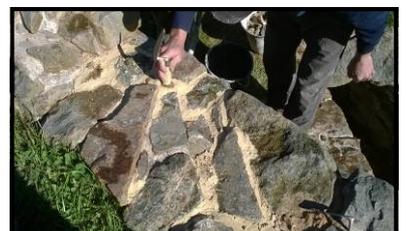
Le bassin se trouvant accolé à la Domus PC1 composé de blocs de granit a été endommagé depuis sa restauration. Les hivers suivis du passage de véhicules ont fait glisser les blocs vers l'intérieur ; nous avons décidé la remise en état. Pour se faire, nous creusons à l'extérieur du bassin le long des granits pour pouvoir les repousser.
