Lettre d'information  
du chantier d'insertion

AOUT/SEPTEMBRE  
2014

Domus Phoenix - La feuille du Beuvery

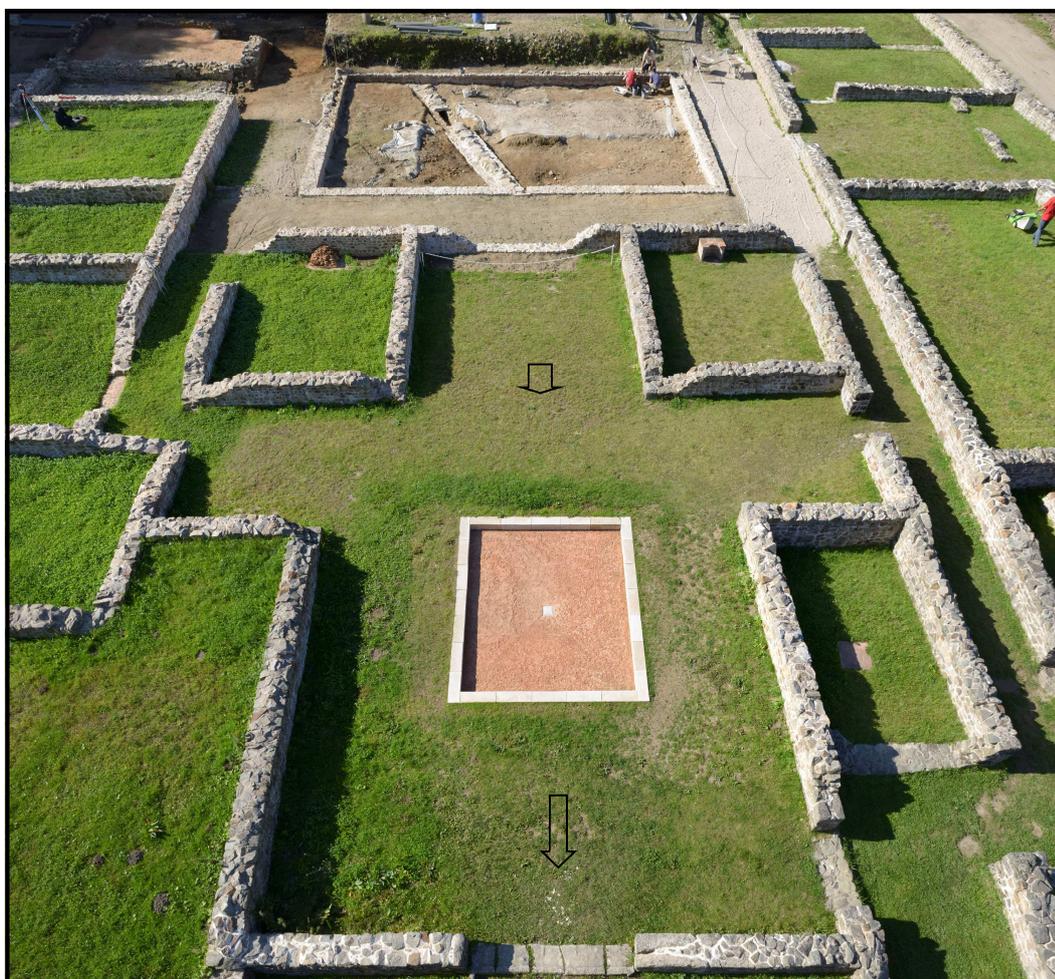
Les travaux sur les murs de l'atrium sont terminés. C'est le rectangle que vous pouvez voir à l'arrière de la grande image où nous travaillions encore au moment de la prise de vue depuis la nacelle du manitou. Vous distinguez aussi la canalisation qui le traverse. Vidée et restaurée elle va rester visible. Les pierres de couverture ont été remises en place et maçonnées. Une partie reste ouverte à cause d'un manque de pierres suite à un sondage de monsieur Bulliot. Il faut bien sûr imaginer des colonnes sur les murs qui forment ce rectangle pour voir l'atrium. Voici une image qui pourra vous y aider. Il est prévu de créer des fenêtres dans le sol pour suivre le chemin de la canalisation, elle traverse la cour en forme de croix grecque, passe sous le bassin pour sortir de la Domus par le vestibule.

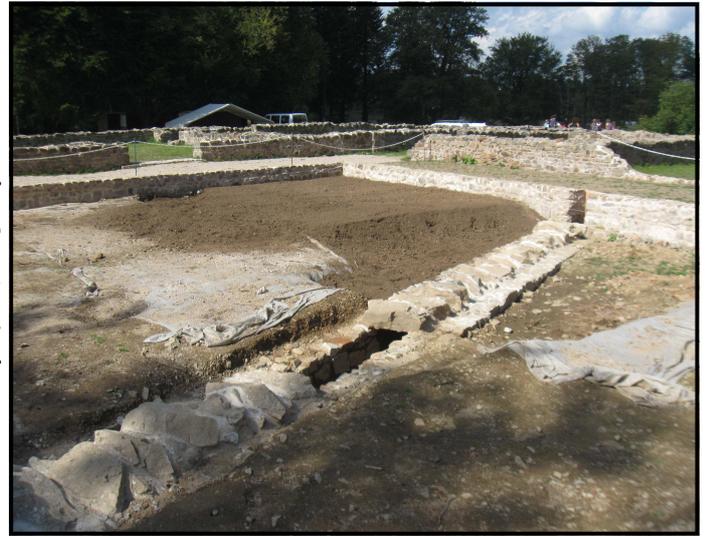
Il va maintenant falloir mettre de la terre dans l'atrium pour créer le sol, un grand nombre de bennes de terre tamisée va être apporté par Thomas, à nous de la niveler. A l'aide d'un cordeau placé sur le côté intérieur du mur nous avons la hauteur désirée et avec une grande règle de quatre mètres nous reportons les points de repère pour rester droit. La canalisation n'étant pas de niveau, pour faciliter l'écoulement des eaux, nous allons créer une légère pente pour que les pierres de couverture restent visibles. A l'endroit où il n'y en a pas, une tôle de fer sera placée pour retenir la terre.

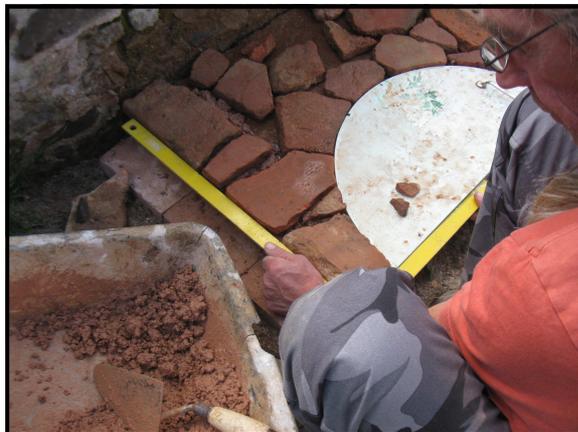
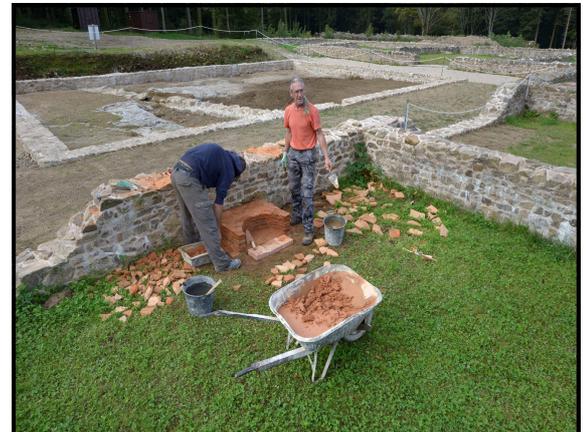
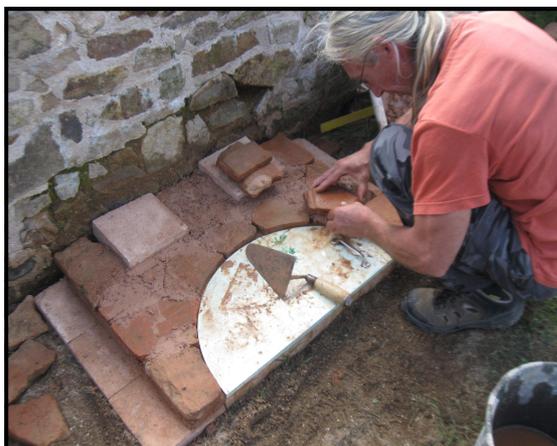
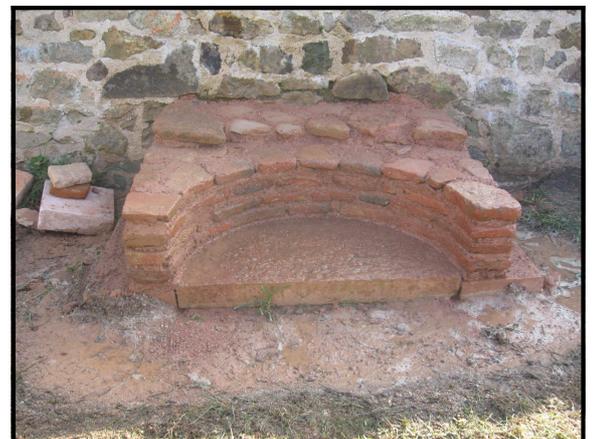
Francis et Bruno sont chargés de restituer le foyer de la pièce BJ. Pour commencer, une fois tous les relevés et dessins du foyer d'origine faits lors de la fouille par les archéologues, nous l'avons démonté. La partie la plus endommagée retirée, nous avons placé un géotextile puis du sable pour le protéger sur lequel une dalle fabriquée par nos soins a été placée. Pour respecter l'arrondi du foyer un gabarit a été fabriqué, des morceaux de tuiles taillés et râpés servent à restituer fidèlement cet objet.

Le mortier utilisé pour coller les tuiles est composé de chaux et d'amphores pilées pour que le rendu ressemble à l'original.
