## Commune de Fley

En juillet, s'est déroulé le premier chantier de restauration confié à l'équipe du chantier d'insertion nouvellement formée, à **Fley**.

Ce chantier consiste en des travaux de restauration sur deux lavoirs : un petit lavoir à l'abandon et un lavoir nommé "les 9 fontaines".

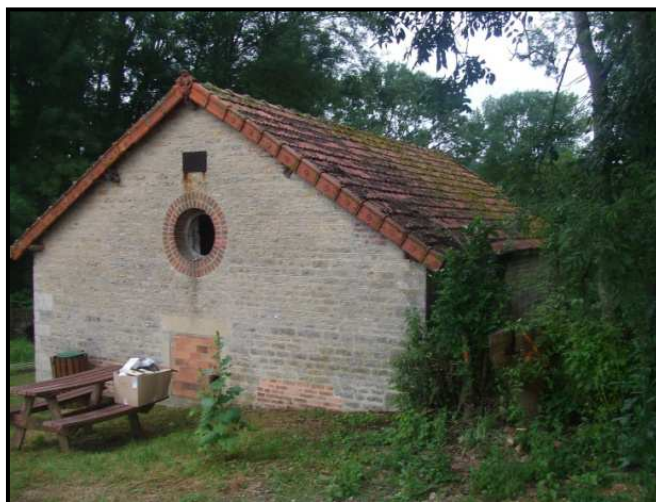
Le lavoir des "9 fontaines" avait sa toiture couverte de mousse, le bassin n'était plus étanche (fuites et fissures) et la végétation était laissée sans entretien.

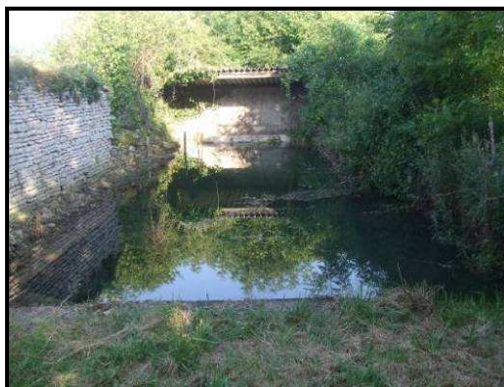
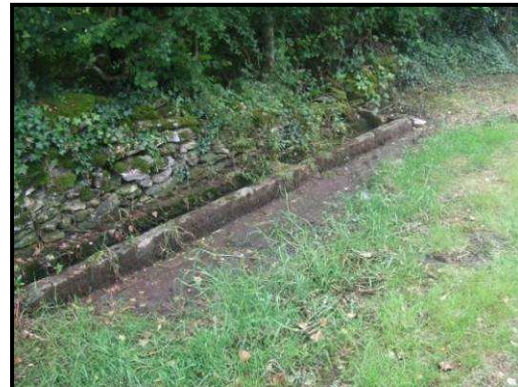
Le plus petit lavoir est accompagné d'un abreuvoir dont le dallage en pavés était recouvert d'une couche d'herbe et de boue le cachant totalement à la vue. Les murets qui entourent la zone étaient éboulés et la végétation était laissée sans entretien là aussi. Derrière le lavoir, se trouvait un cabanon fait de moellons qui n'était pas agréable à la vue.
