Lettre d'information du chantier d'insertion

OCTOBRE 2013

Domus Phoenix - La feuille du Beuvray

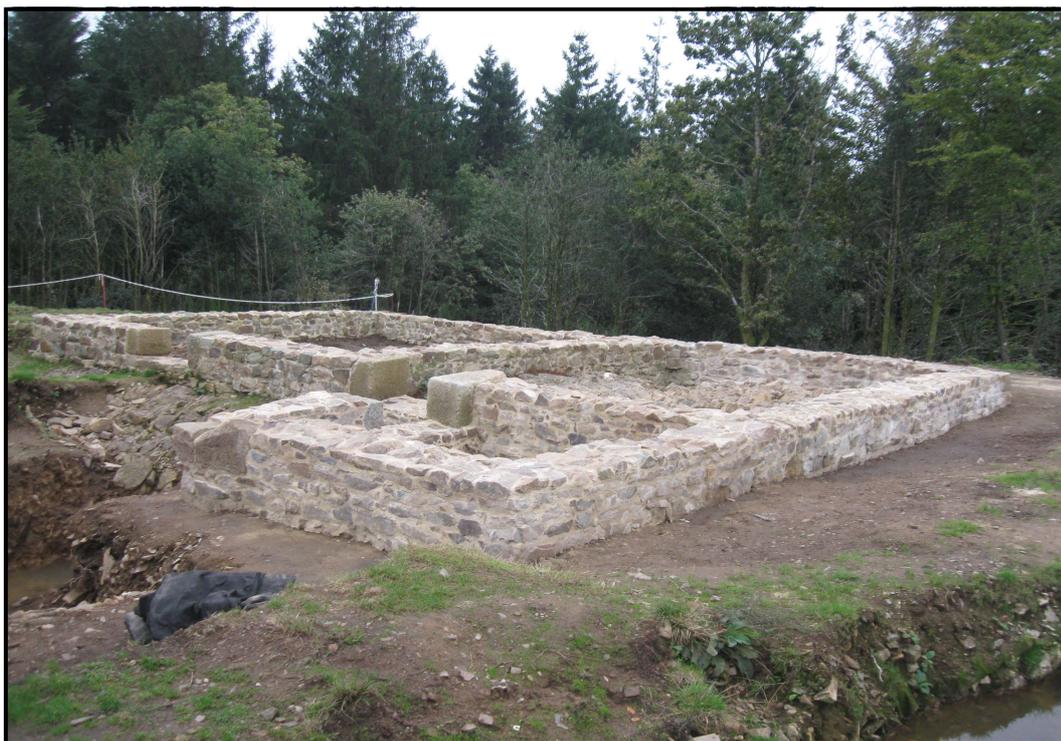
Voilà, tous les murs du bâtiment au Theurot de la Roche sont restitués. Leur état a nécessité un gros travail de consolidation pour démarrer sur une base saine. La maçonnerie a été montée à une hauteur d'environ quarante centimètres sur la partie arrière et de soixante en façade. Les granites trouvés dans les angles ont été rehaussés pour être visibles quand les sols intérieurs et extérieurs auront été mis en place. Deux seuils partiellement conservés ont été restaurés, pour l'un consolidé et l'autre reconstruit, ce qui fait trois entrées pour ce bâtiment. Comme à notre habitude une fois la maçonnerie terminée les tranchées le long des murs ont été comblées, puis les abords nettoyés.

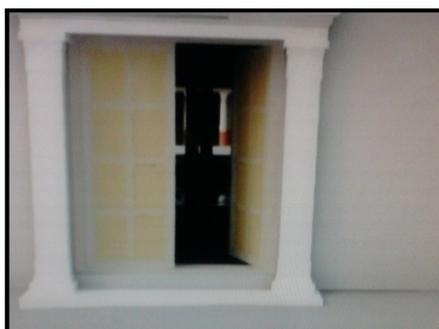
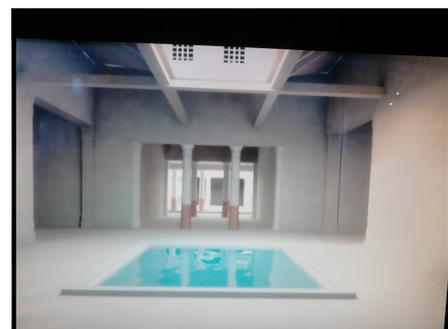
Pour plus de compréhension, nous avons sélectionné dans le musée quelques vues d'une animation montrant les intérieurs de la Domus du Parc aux Chevaux. La première montre l'impluvium vu de dessus, puis l'entrée dans le vestibule qui mène tout droit au bassin que nous devons reconstituer.

Les décisions ont été prises pour recréer le bassin de l'atrium de la Domus PC1. Ce dernier sera composé d'un tour en blocs de calcaire et d'un mortier de tuileaux au fond. Il nous faut aussi créer une évacuation pour les eaux de pluie en se servant de la canalisation antique existante.

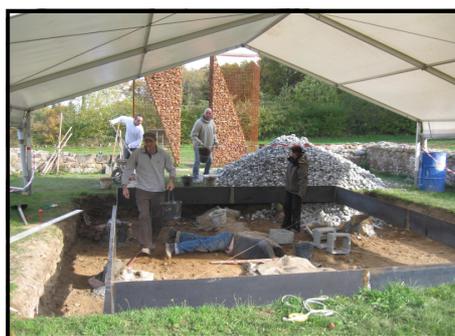
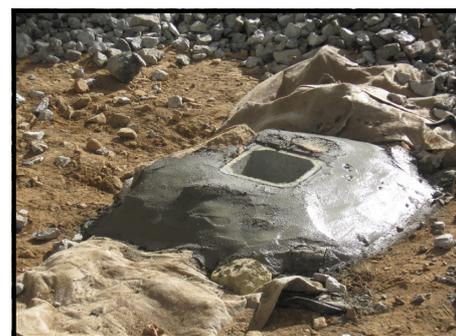
Notre premier travail a été de déboucher la canalisation qui passe sous le bassin ; pour se faire, nous avons retiré les pierres de couverture puis évidé à l'aide de pelles et de seaux l'humus qui s'était infiltré au fil des années. A l'issue de cette action, nous avons couvert la canalisation d'une bâche plastique puis replacé les pierres de couverture que nous avons maçonnées. Le tout a été recouvert d'un bidim. La tôle qui délimite le bassin nous a été livrée ; une fois mise en place elle nous a permis de déterminer le centre du bassin afin d'y placer un regard qui servira à évacuer l'eau de pluie.

Pour stabiliser l'ensemble, la tôle a été fixée à l'aide de clous d'une quarantaine de centimètres puis nous avons répandu du ballast à l'intérieur et à l'extérieur du cadre, au niveau de la partie inférieure. Cette opération a nécessité beaucoup de manipulations, car les cailloux n'ont pas pu être versé directement dans le bassin à l'aide du manitou.
