Lettre d'information du chantier d'insertion

AVRIL 2010

N° 48

Domus Phoenix - La feuille du Beuvray

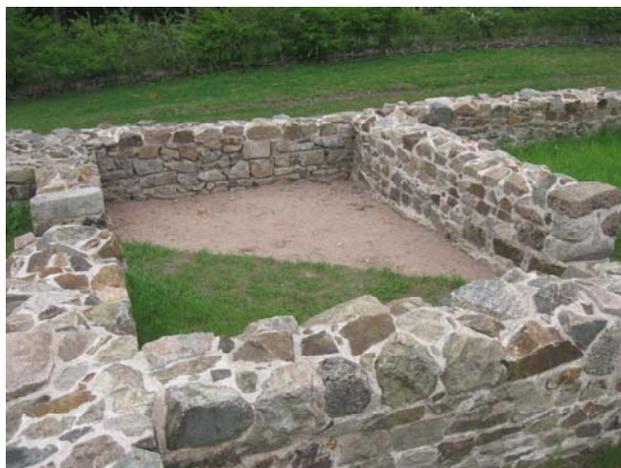
En ce mois d'avril, les beaux jours étant de retour, nous avons réintégré le site du « Parc aux chevaux » pour terrasser la pièce destinée à accueillir la reconstitution de l'hypocauste de la Domus PC1 dont nous avons parlé le mois dernier en évoquant la construction de la maquette.

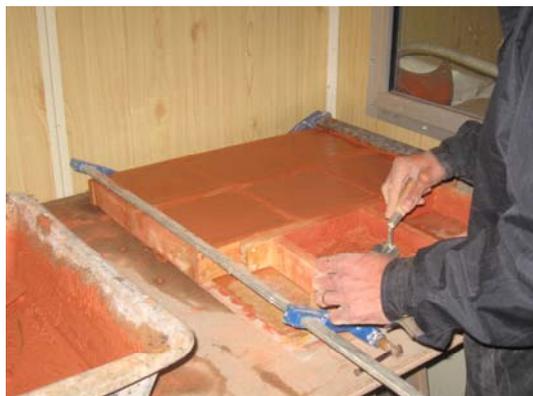
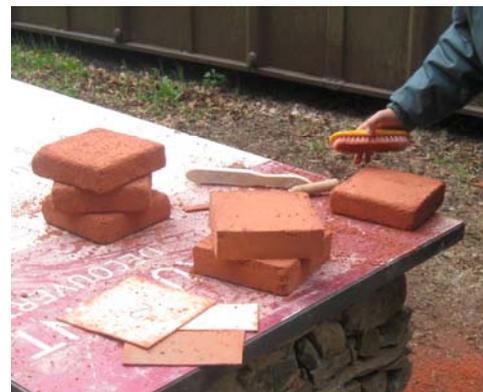
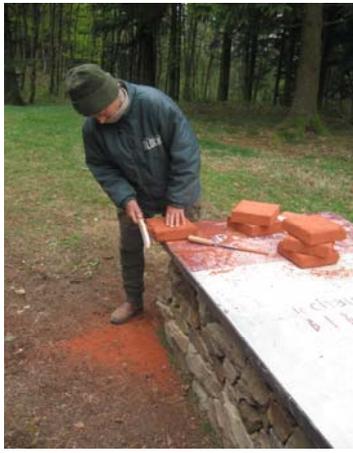
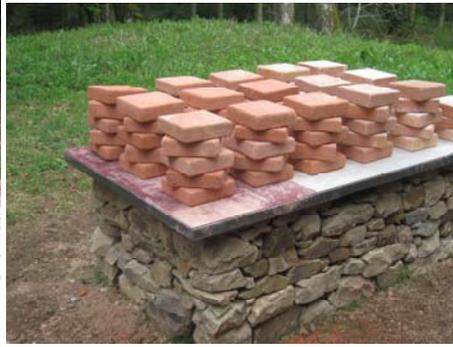
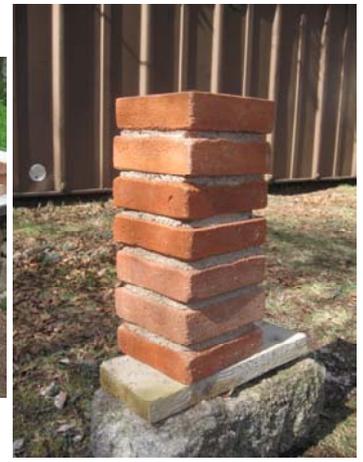
Cette reconstitution partielle de l'hypocauste nécessite la fabrication des différents éléments la constituant. A savoir : les tuiles de couverture, les pilettes et les dalles de carrelage. Pour procéder au coulage de ces éléments, des cadres en bois de dimensions définies destinés à servir de moules ont été fabriqués. Ces pièces sont élaborées à base de ciment blanc pour résister au gel, de sable, de fibre de verre pour les plus grandes et de colorants jaunes / ocre / rouge. Les colorants ont été choisis pour obtenir une teinte se rapprochant le plus possible de la terre cuite, dont quelques fragments nous ont été donnés comme base. Pour arriver à un résultat, plusieurs essais, en modifiant les dosage de pigments, ont été nécessaires. Les pièces obtenues sont plus ou moins teintées pour reproduire les différents dégradés de couleur dû à la variation de température de cuisson des originaux. Une fois les résultats jugés satisfaisants et validés par les responsables de Bibracte, nous avons procédé au coulage des briques de pilettes. Une fois démoulées ces dernières sont patinées à l'aide d'une brosse et les arrêtes sont ébarbées. Ce travail effectué nous procédons à leur assemblage à l'aide d'un mortier fait d'un mélange de cran et de chaux.

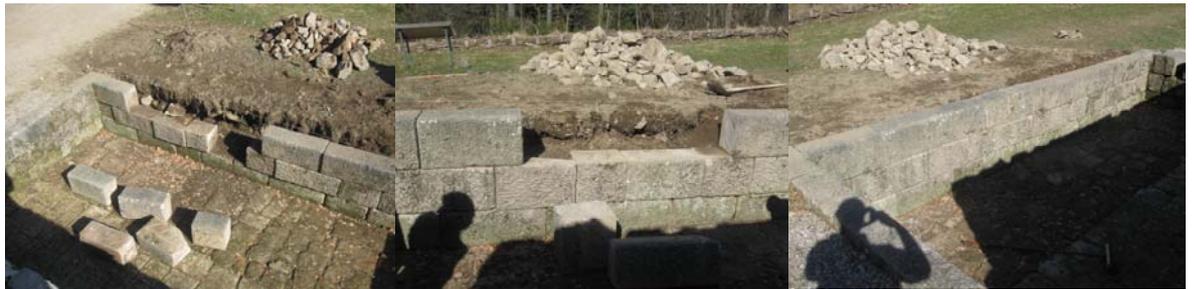
L'hiver fort rigoureux à provoqué d'importants dégâts au bassin de la Domus PC1. De gros blocs de granit constituant les parois de celui-ci se sont désolidarisés et sont tombés. Il nous a fallu décaisser tout le tour du bassin et procéder au remontage des blocs en retrouvant leur place d'origine. Nous avons réfléchi pour tout remettre en place pour ne pas se blesser, les pierres étant assez lourde. Une fois ces dernières montées à leur place, nous avons utilisé une planche et une masse pour régler l'alignement. Après quelques efforts tout à été remis en place pour les visiteurs.

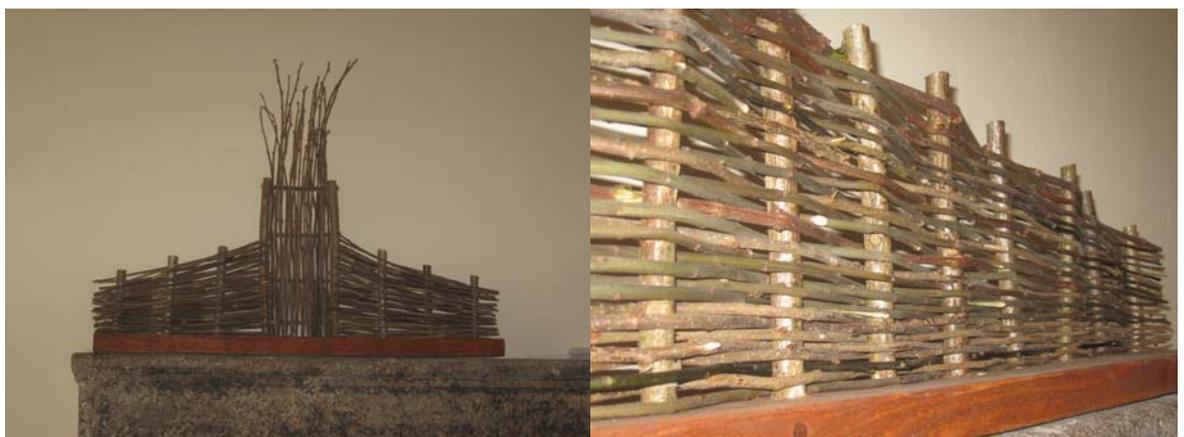
Sur le chantier de Tremplin Homme et Patrimoine de Brancion une salle à l'espace Revermont va être destinée à exposer des maquettes montrant différentes techniques utilisées sur les chantiers. C'est pour cela que cet hiver nous avons fabriqué des maquettes de mur en pierres sèches. Ce mois-ci, nous nous sommes chargés de représenter le clayonnage miniature (haie de branches de châtaigniers tressées)...
