Journal de Brancion

N° 113

FEVRIER 2019

Lettre d'information
du chantier d'insertion

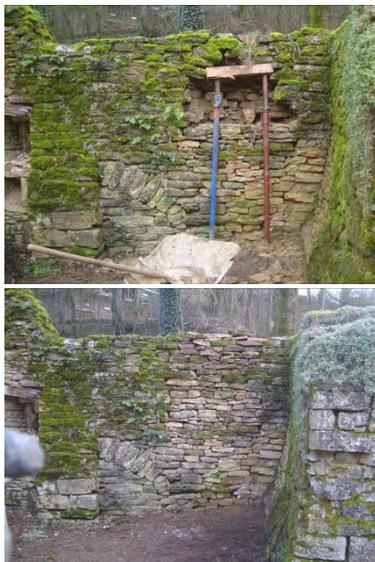
Nous avons tout d'abord repris une brèche dans un mur : Les racines d'un arbre, sous la poussée, entraînaient la chute des pierres. Kevin a pris l'initiative de déposer les rangs de pierres décalées avant de les remonter pour consolider l'appareillage du mur.

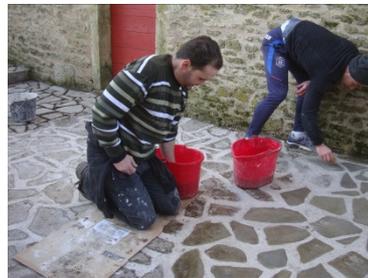
Ce mois-ci nous avons repris les trois terrasses où nous devons nettoyer les joints remplis de terre et les refaire à la chaux.

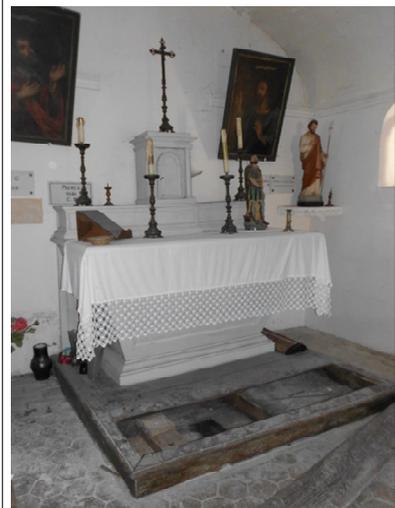
De retour sur la commune de Montceaux-Ragny, nous avons repris un petit muret et nous avons déposé l'autel de la chapelle pour pouvoir démonter l'estrade que nous devons maintenant restaurer en attendant la fin des gelées pour pouvoir reprendre les enduits extérieurs et la couverture en laves.
