# Journal de Brancion

N° 120

## Chantier laves à Montceaux-Ragny

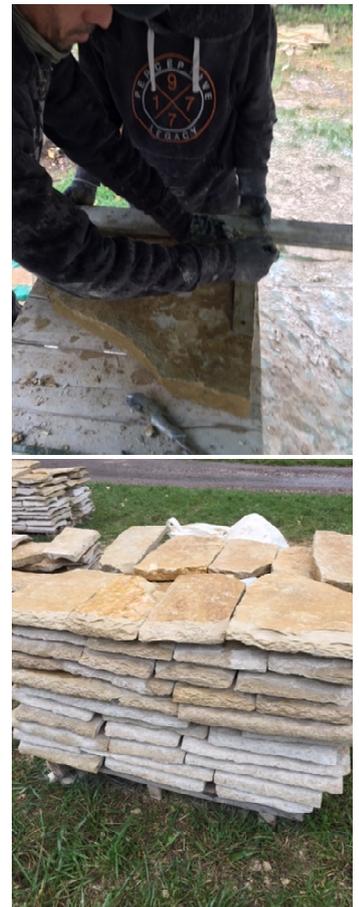
La seconde commande de palettes de pierres à transformer en laves est arrivée. 18 nouvelles palettes à tailler ! Chacun d'entre nous a progressivement appris toutes les étapes de préparation des laves : traçage, découpe et finition. Le travail avance bien et il ne nous reste que 10 palettes à tailler sur les 36.

Pendant ce temps, une partie de l'équipe est remontée à la chapelle pour la préparer à recevoir sa couverture. Les tuiles qui la recouvraient ont été déposées, ce qui nous a permis de faire l'état de la charpente. Plusieurs

pièces doivent être changées (faîtière et chevrons). Le bois nécessaire a été commandé. Avec l'arrivée de la pluie nous avons été obligé de bâcher la chapelle pour protéger la voûte, mais notre bâche n'a pas résisté à plusieurs gros coups de vent. Ce qui nous a conduit à la refixer plus efficacement.

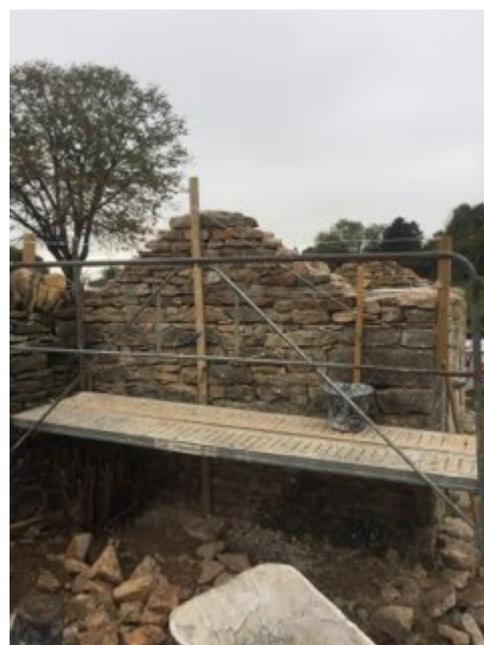
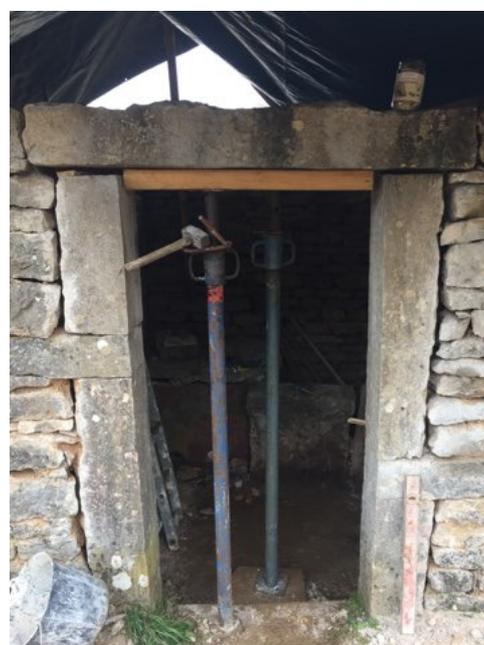
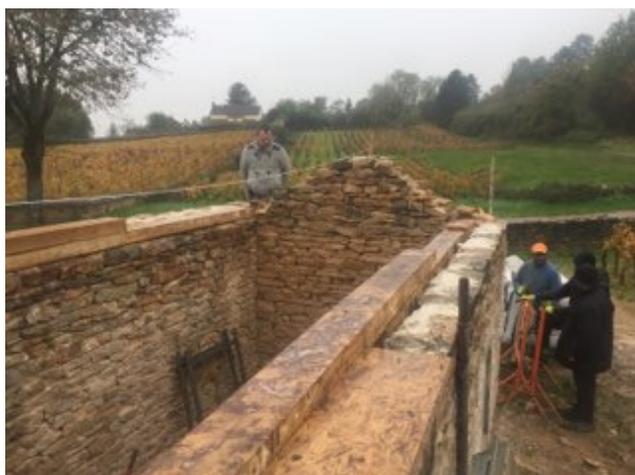
## Brochon

Après avoir entièrement repris les maçonneries des murs latéraux, nous nous sommes attaqués aux deux pignons. L'analyse de l'état de conservation nous a conduit à en déposer plus des trois quarts pour éliminer les « ventres » qui fragilisaient les murs. Le remontage s'est fait à la règle, au cordeau et au niveau.

Les quatre murs terminés, nous avons pris l'ensemble des cotes nécessaires pour réaliser la charpente. Nous avons établi le débit de bois pour réaliser sables, faîtière et ferme et passé commande.

En attendant la fourniture du bois, nous nous sommes employés à redresser les pierres de la porte et de la fenêtre. Pour ce faire nous avons utilisé des étais pour soulager les linteaux et utilisé des coins de bois pour recaler les pierres constitutives des jambages. Ce travail nous a demandé beaucoup de patience pour rétablir la verticalité de chacune des pierres et de l'ensemble.

Le résultat obtenu doit nous permettre de poser porte et volets dans de bonnes conditions.
