Liste des chantiers réalisés par l'équipe  
du Pays Chalonnais  
Juillet 2010 à Juin 2011

- Page 2 : Chenôves : lavoir et abreuvoir des Filletières, calvaire de Chenôves ;
- Page 3 : Germagny : lavoir de la Guye, puits, et deux calvaires ;
- Pages 4 et 5 : Sainte-Hélène : lavoir et abreuvoir du bourg, abreuvoir de Vallerat, puits Jeannin et fontaine-abreuvoir Chambroye ;
- Page 5 : Culles-les-Roches : lavoir Sous La Roche ;
- Page 6 : Bissey-sous-Cruchaud : lavoir du Clou à Cruchaud ;
- Page 7 : Buxy : lavoir communal ;
- Page 7 : Moroges : lavoir de Cercot ;
- Page 8 : Saint-Boil : lavoir du bourg ;
- Page 9 : Saules : lavoir du village ;
- Page 9 : Villeneuve-en-Montagne : calvaire du bourg ;
- Page 10 : Saint-Martin-du-Tartre : lavoir et abreuvoir de Maizeray.

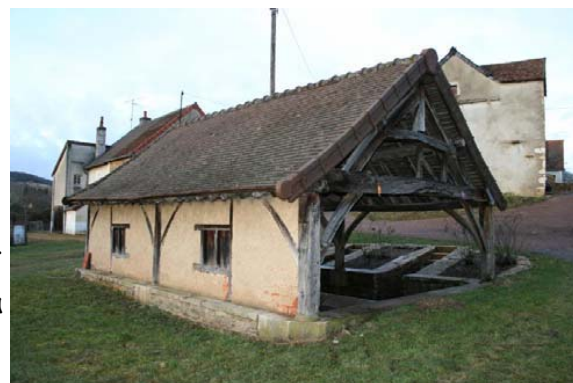
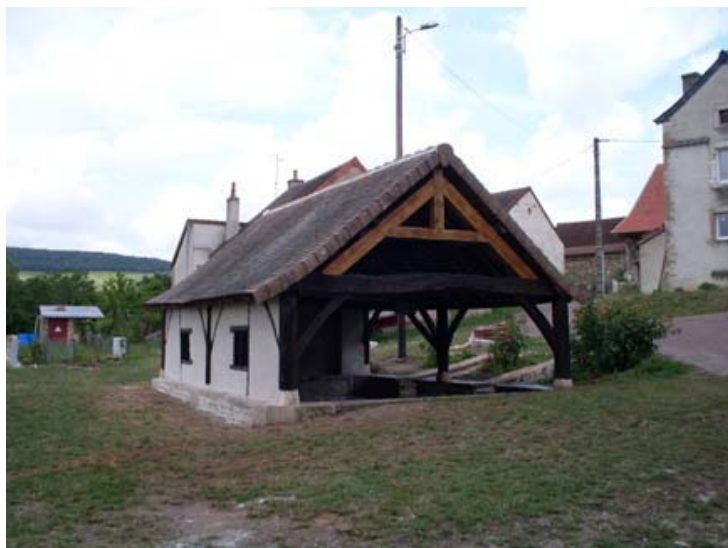
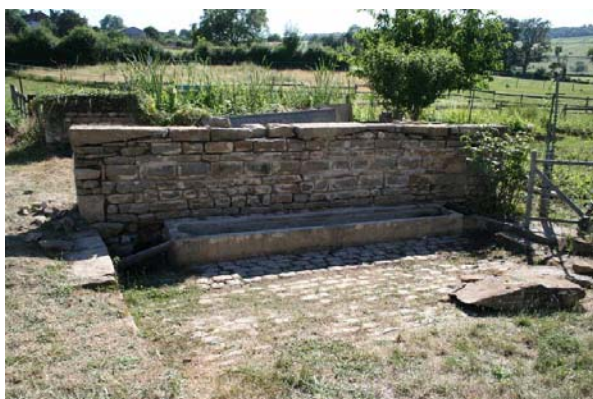
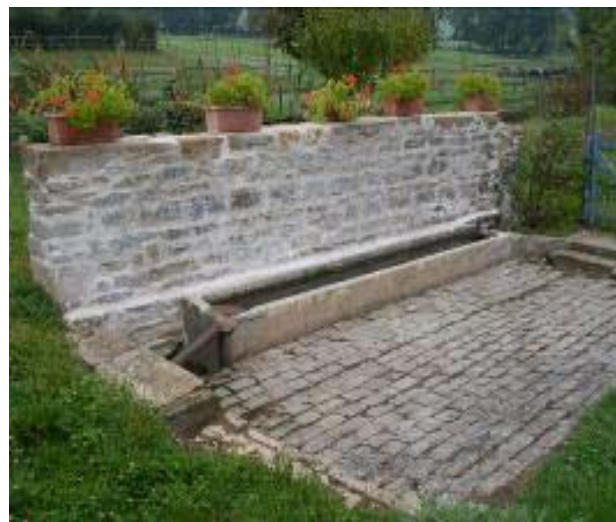
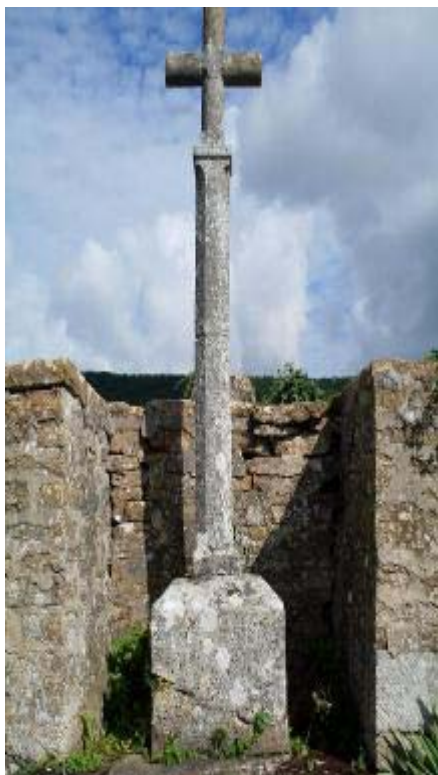
Première action de l'équipe, ce lavoir nécessitait une grosse reprise, notamment au niveau de la charpente et de la toiture.

Bien que non prévu dans le cahier des charges, l'équipe a également procédé à la rénovation de l'abreuvoir joutant le lavoir; ainsi l'ensemble est désormais restauré.

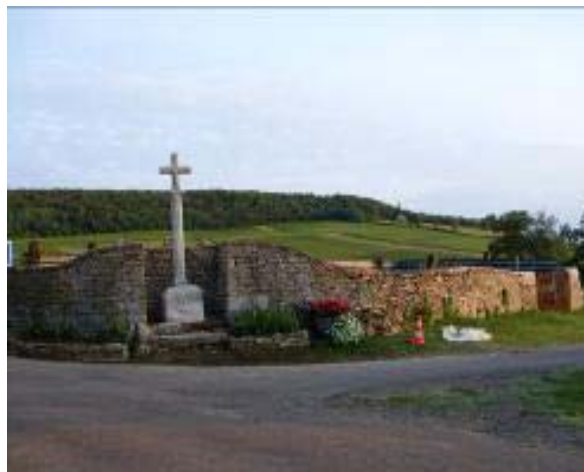
Enfin, la commune nous a demandé de bien vouloir restaurer le calvaire du bourg de Chenôves ; il en avait bien besoin, ainsi que le mur l'entourant.

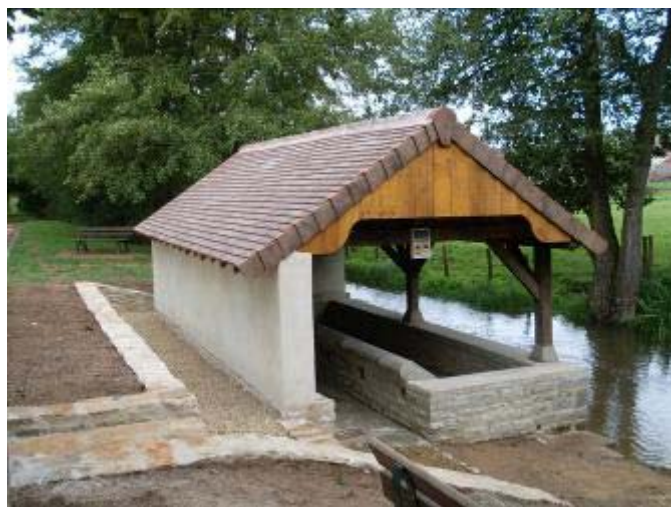
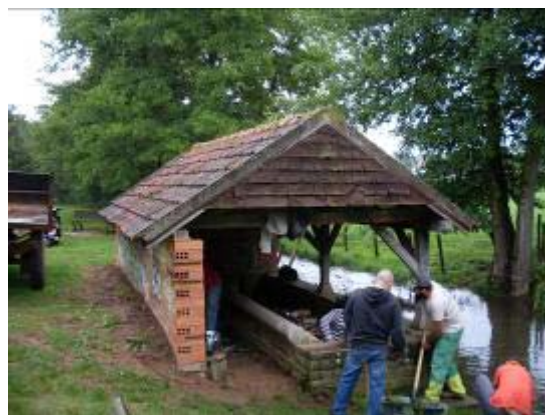
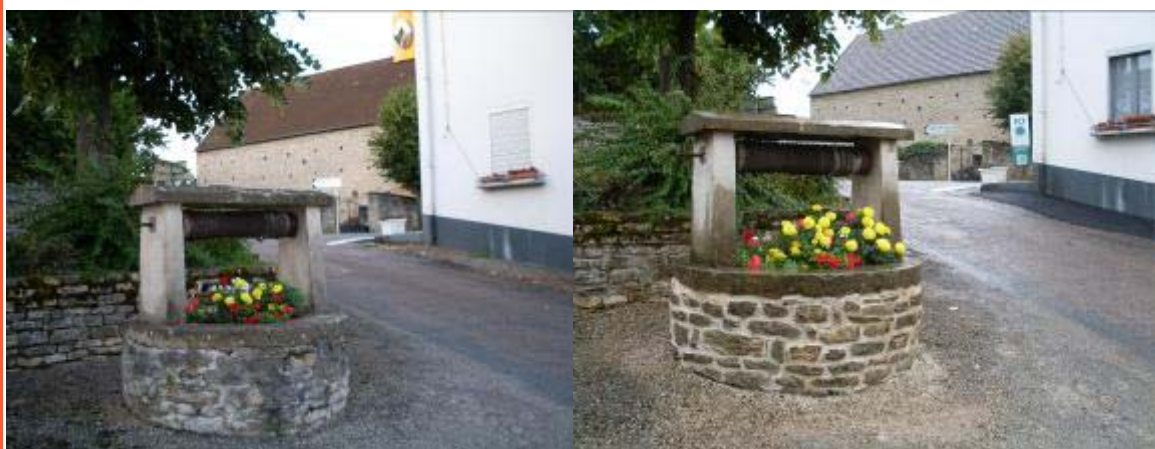
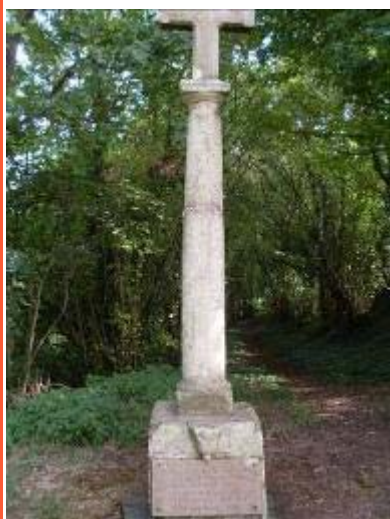
Pour ce chantier, il a fallu de l'imagination, car l'aspect de ce lavoir était peu engageant de prime abord : fait de matériaux peu nobles, tagué et délaissé, il y avait beaucoup de travail afin de

le mettre en valeur. Après un bel enduit et un toit de petites tuiles plates, il a meilleure allure.

Mais il a été nécessaire de construire de toutes pièces un mur de soutènement de la terre, ainsi que de daller le sol afin d'éviter que les fréquentes montées d'eau de la Guye n'abîment le travail réalisé.

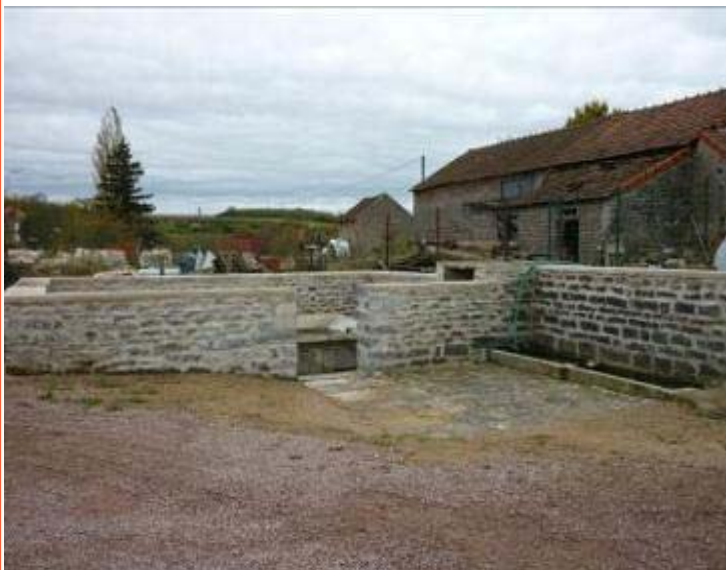
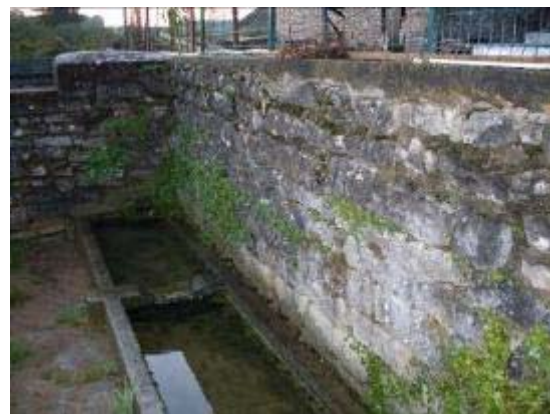
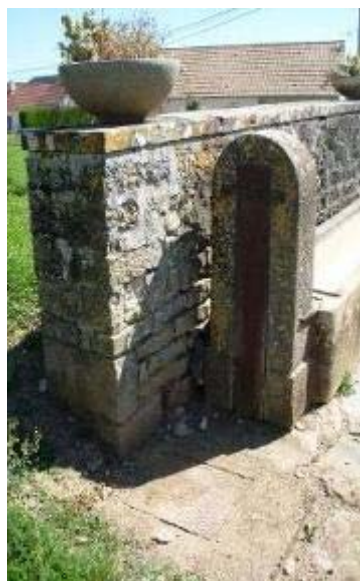
Tout d'abord, le lavoir du bourg, avec son abreuvoir accolé. Beaucoup de joints à réaliser... Afin de mener à bien la restauration, l'équipe a dé-

cidé d'elle-même de refaire le dessus de la fontaine à l'aide de dalles de pierre, alors qu'il était en ciment. Les escaliers ont de plus été reconstruits, et la découverte d'une grande surface dallée devant le lavoir est une belle surprise.

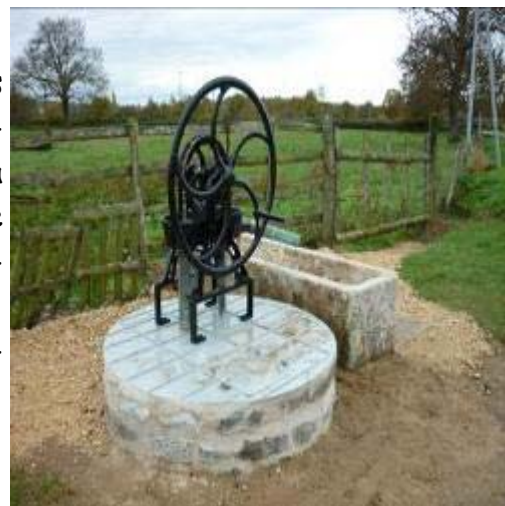
Enfin, nous avons procédé à la restauration et à la mise en ordre de marche de fontaines à chapelets : ici, le puits Jean-nin :

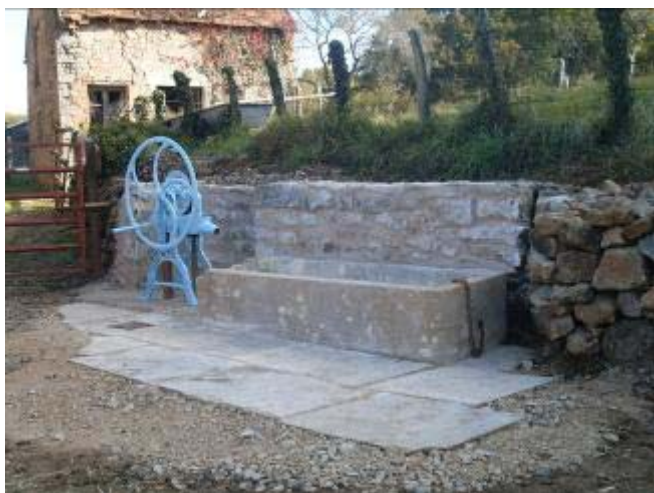
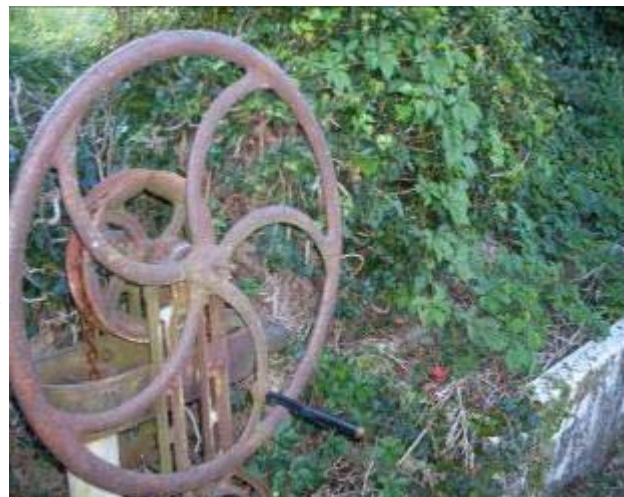
taine-abreuvoir Chambroye, située au lieu-dit Sermesse, remise en état de fonctionnement et dallée devant. Ces chantiers, assez éloignés les uns des autres, nous ont valu beaucoup d'allers-retours...

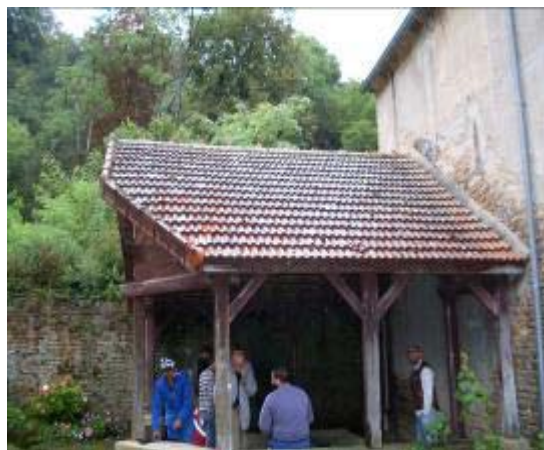
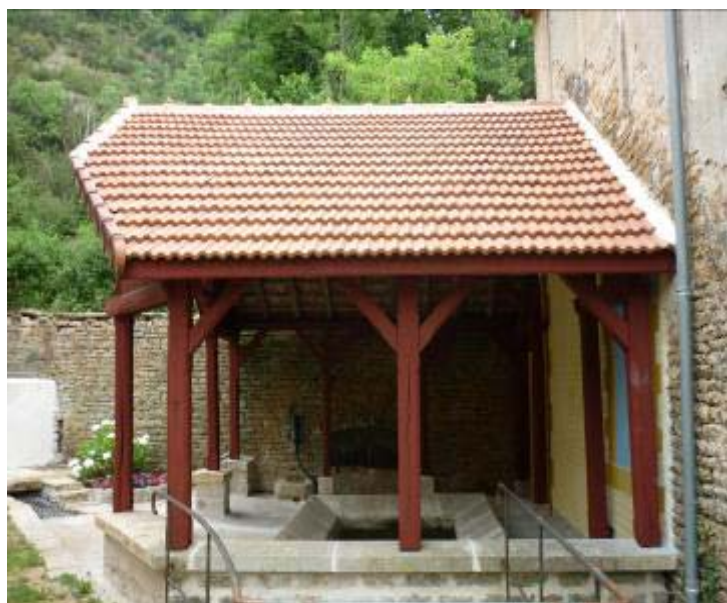
Ce lavoir, pourtant encore en eau, demandait néanmoins une restauration d'ampleur : charpente, couverture, et surtout peinture. C'est un chantier plus technique que les autres, du fait de la réalisation de l'enduit peint du mur mitoyen avec la propriété voisine : il a fallu restitué les fausses briques et les motifs des pierres d'angles.

De plus, des ouvrages de ferronnerie plus adaptés et permettant de sécuriser les abords

ont été réalisés par un artisan.

Un massif de fleurs, le mur mitoyen et une pompe à bras murale ont été réalisés.

Ce chantier n'a pas été achevé dans les temps prévus du fait que les tuiles existantes ont été nettoyées et démoussées à la main plutôt que remplacées en totalité : cela a pris beaucoup de temps, mais le rendu est plus agréable à l'œil.

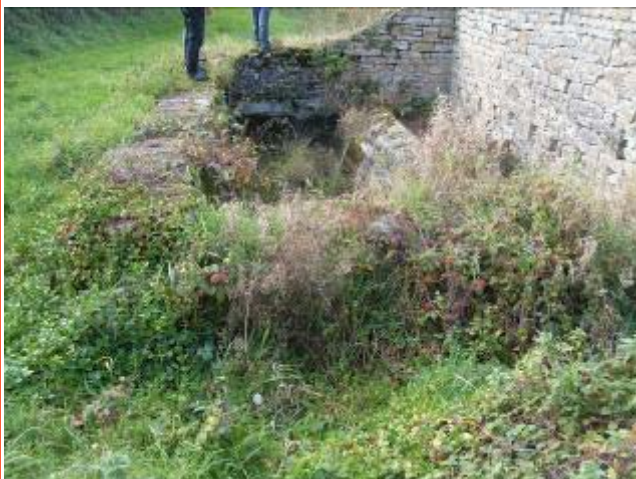
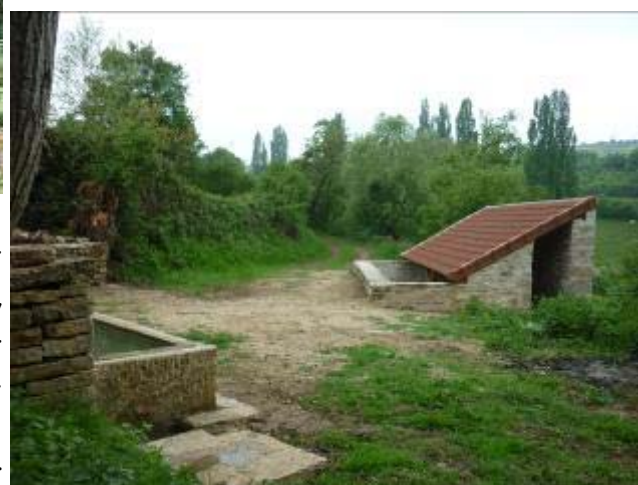
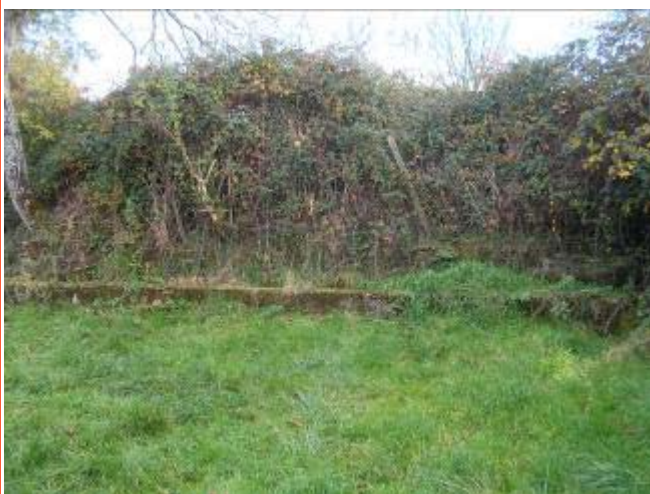
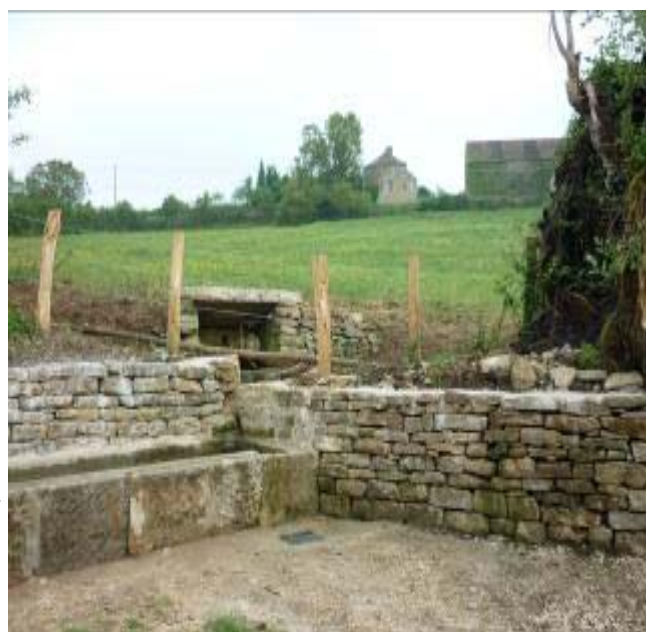
Ici, les photos d'avant-après parlent d'elles-mêmes... Ce n'était pourtant pas le lavoir initialement prévu de restaurer dans la commune de Bissey sous Cru-

chaud, mais, sur proposition du Maire et accord de l'équipe, le sauvetage s'imposait rapidement. En effet, presque tout a été à reconstruire : murs, charpente, couverture, et réfection de l'abreuvoir.

Puis une belle surprise nous attendait sous les broussailles : une belle fontaine,

qui alimente l'abreuvoir par l'intermédiaire d'une auge de pierre.

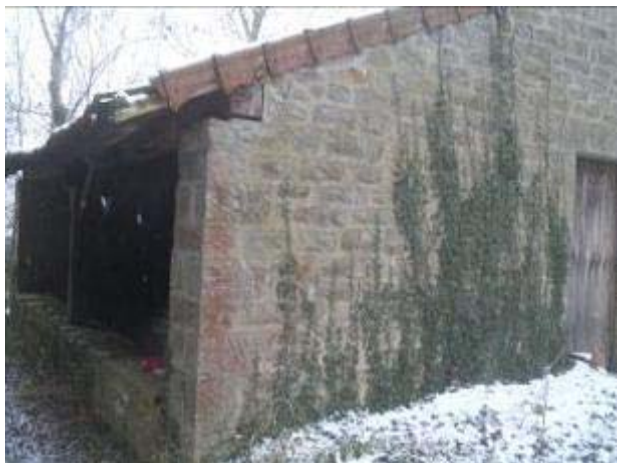
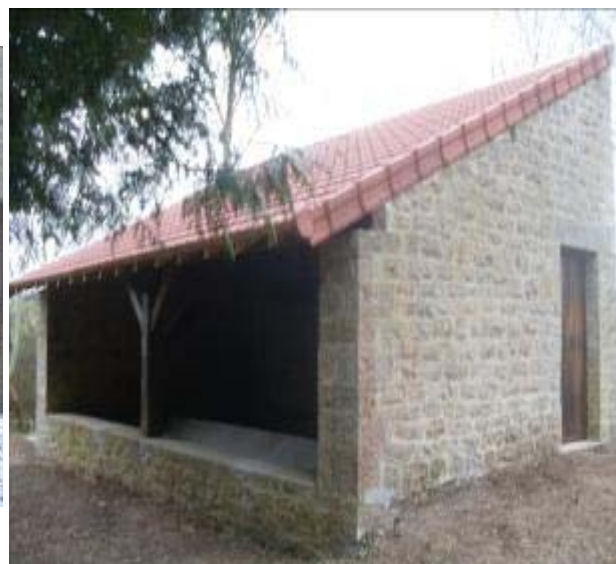
Cette fois-ci, moins de technique : l'équipe est aguerrie à ce type de travaux : remplacement de pièces de charpente, couverture, et restauration des joints, mais cette fois-ci au ciment, ne s'agissant que de retouches. Bien que le lavoir ne soit plus en eau, le bassin a tout de même été restauré afin d'être rendu étanche.

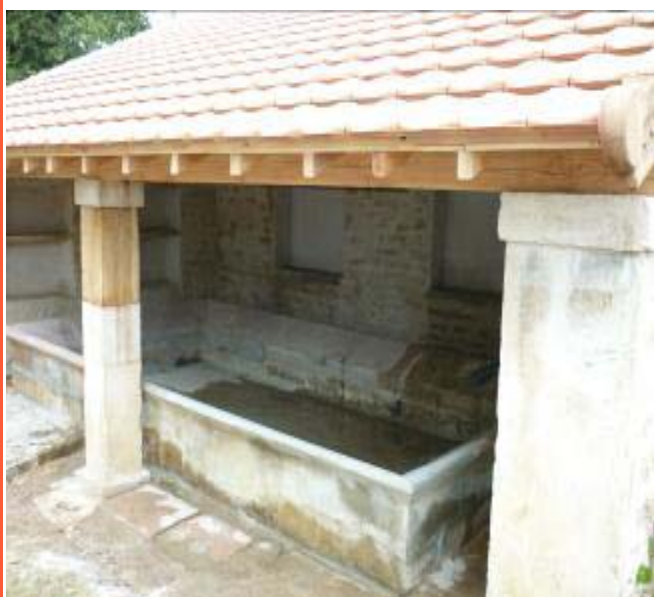
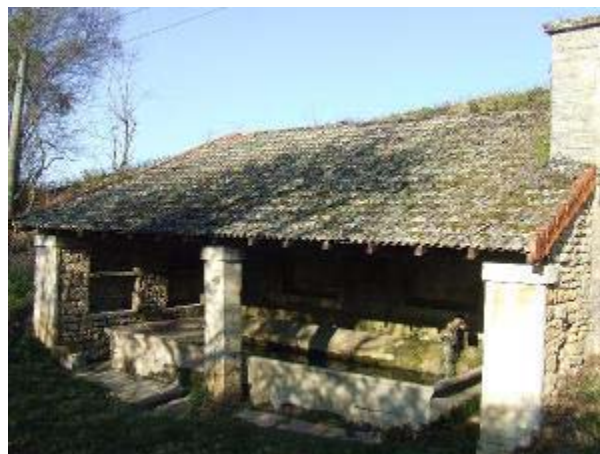
Un joli lavoir que celui de Cercot, à flanc de colline, en direction du Mont Avril. Une bonne remise à niveau était là aussi urgente : charpente, en totalité, couverture à l'aide de tuiles mécaniques, et des reprises de maçonnerie.

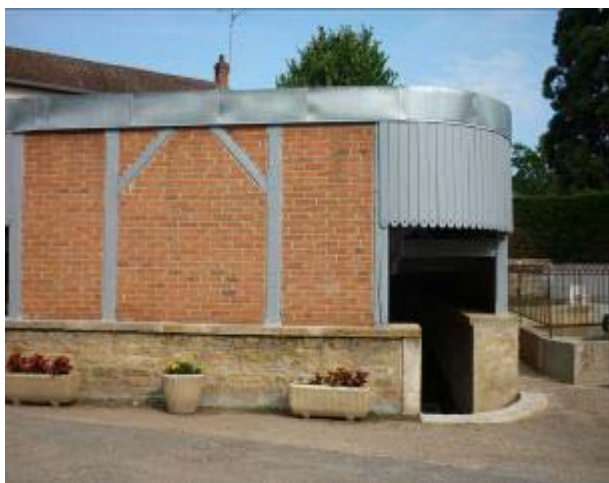
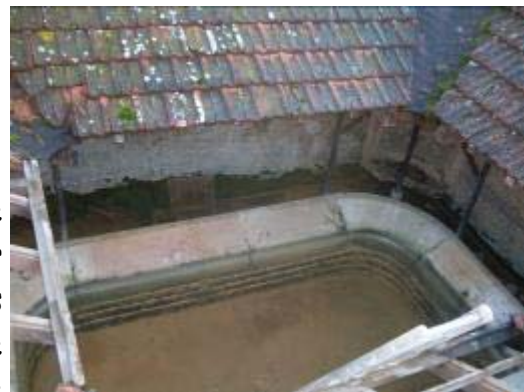
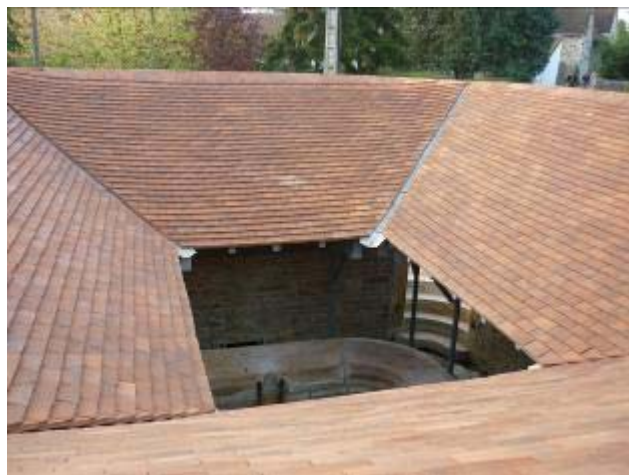
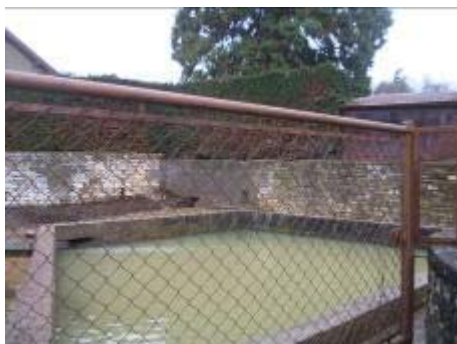
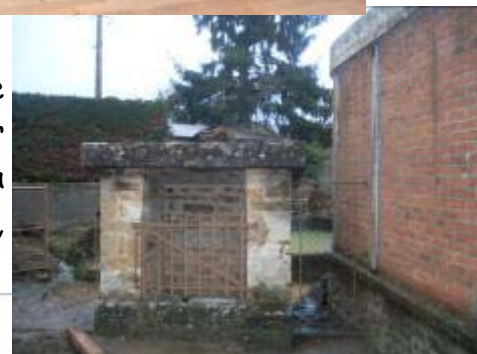
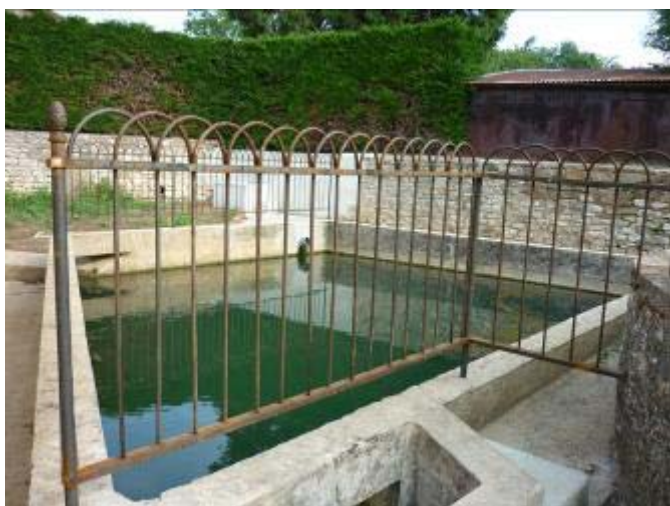
campagne 2010-2011. En effet, il y a, au même endroit, le lavoir, couvert, et un bassin à l'arrière. Il était prévu de remplacer quelques pièces de charpente, mais, lors du démontage,

il est apparu des dégâts beaucoup plus importants, qui ont nécessité une quasi-reconstruction. En plus, et ce n'était pas prévu, l'architecte a demandé que la charpente soit en totalité peinte.

Quant au bassin à l'arrière, son curage, la présence de nombreuses remontées d'eau qu'il a fallu canaliser et l'aménagement paysager ont fait exploser le temps initialement prévu pour ce chantier. Enfin, la complexité du toit, à 4

pans et avec des noues de zinc a fait beaucoup parler pour la mise au point de la bonne technique. Cependant, après le passage du ferronnier, le résultat en valait bien la peine.

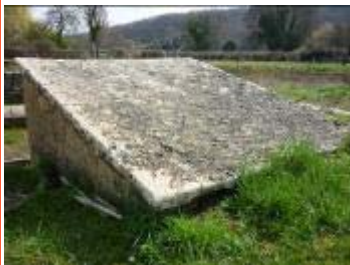
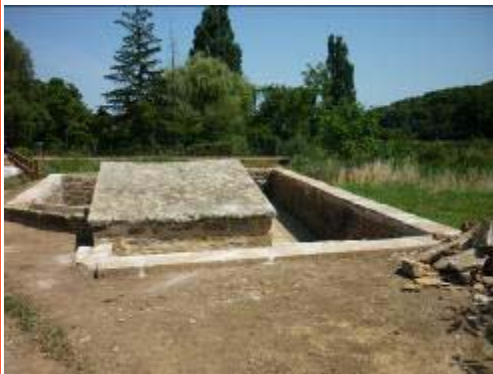
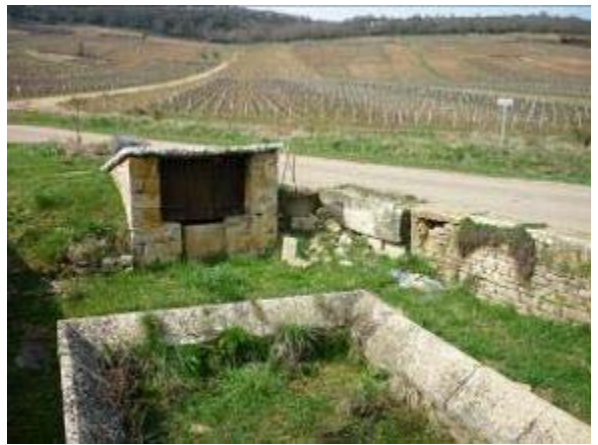
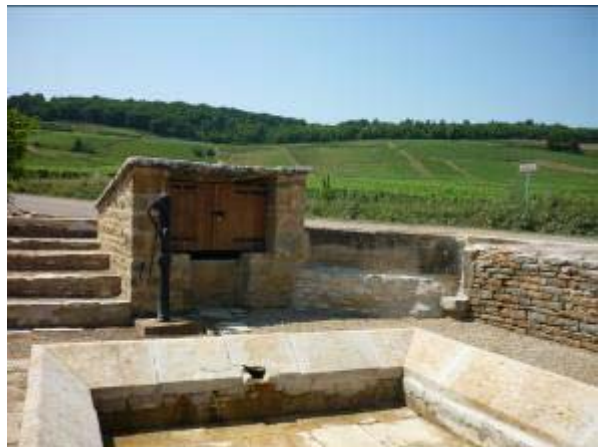
Un bel endroit pour passer le mois de juin : ce lavoir, en sortie de bourg en direction de Culles était à l'abandon, et subissait les assauts de l'eau et de la boue de la colline et de la route le longeant...

En retirant la terre, surprise : le mur du lavoir se poursuivait à l'arrière de la fontaine couverte : le nouvel accès au lavoir se fera donc par là, avec quatre marches neuves,

l'ancien escalier, trop proche de la route, sera

condamné par l'abreuvoir de pierre placé là. De nouvelles

nouvelle pompe de style ancien complètent la restauration de la maçonnerie.

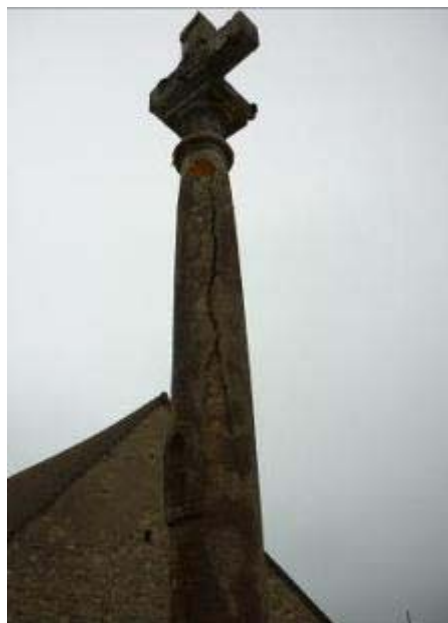
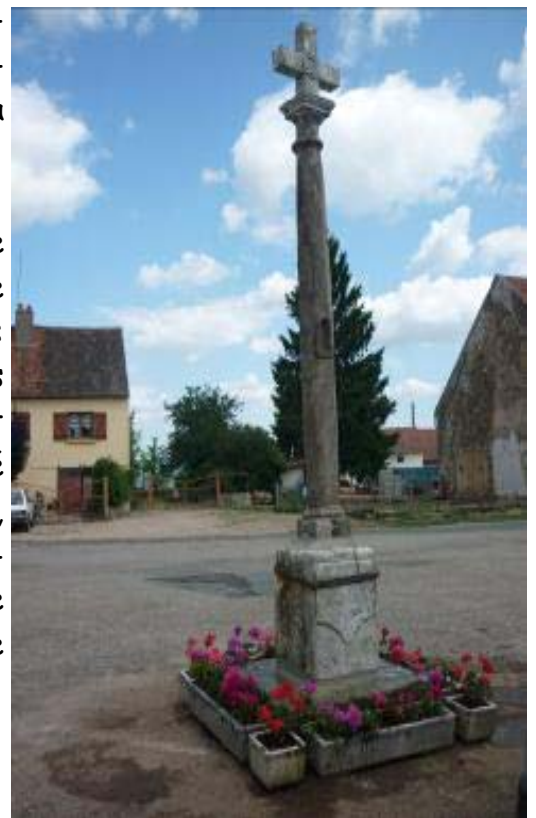
Un petit chantier, l'un des derniers de l'équipe, pour le « sauvetage » du calvaire de la grand' place. Nous pensions initialement que le fût était fendu, et avons prévu de déposer la pierre et de la ferrailer de part en part à l'aide de tiges en inox.

Mais seule la partie externe de la pierre se décollait en fait : après avoir retiré les morceaux menaçant de tomber et purgé les parties pourries, nous avons reconstitué le plus possible le puzzle avec les pièces récupérées.

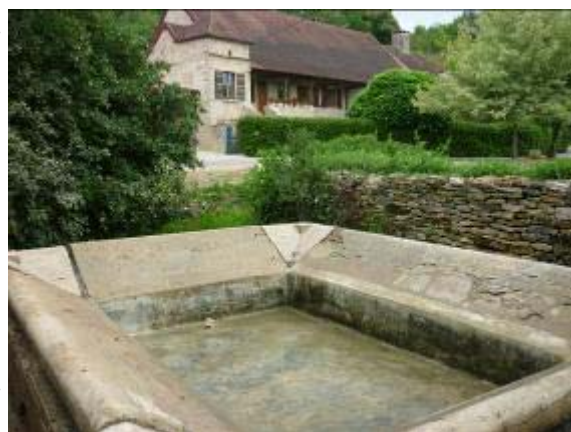
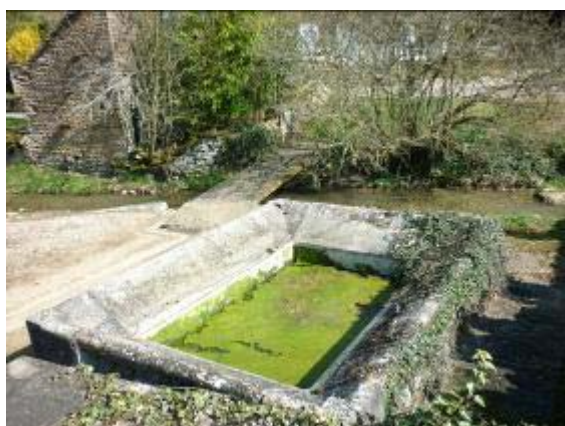
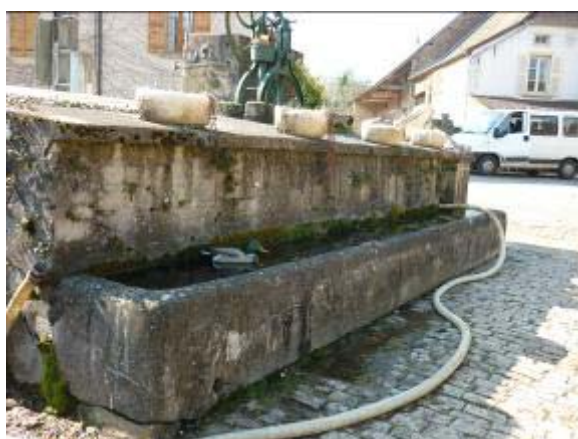
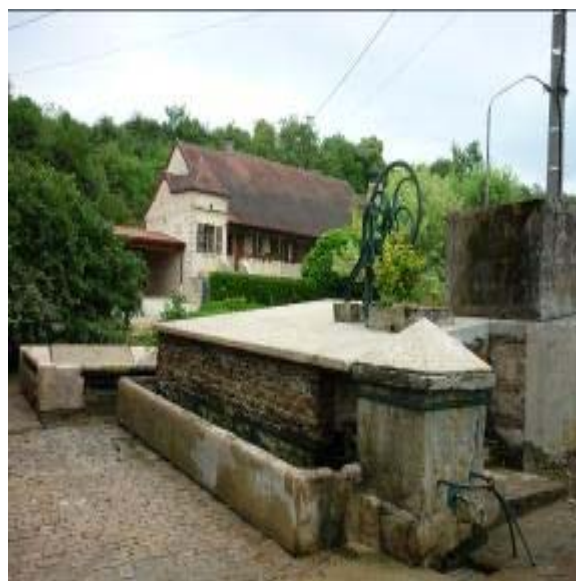
Intervention expresse pour cause de fin de contrat pour l'équipe : la restauration complète prendrait beaucoup plus de temps que prévu : en effet, l'environnement du lavoir est également à prendre en compte : mur de soutènement, dallage autour, abreuvoir, pompe, citerne...

De plus, le lavoir lui-même se révèle

en assez mauvais état concernant les maçonneries.

Mais avec un bon nettoyage à l'aide d'un nettoyeur à haute pression, le piquetage du mur au-dessus de l'abreuvoir, il a tout de même meilleure allure!
